**L'incidente del Mersa 2 all'Isola d'Elba  
(1 giugno 2012)**

**Indagine sullo stato dei fondali al 9 giugno 2012**

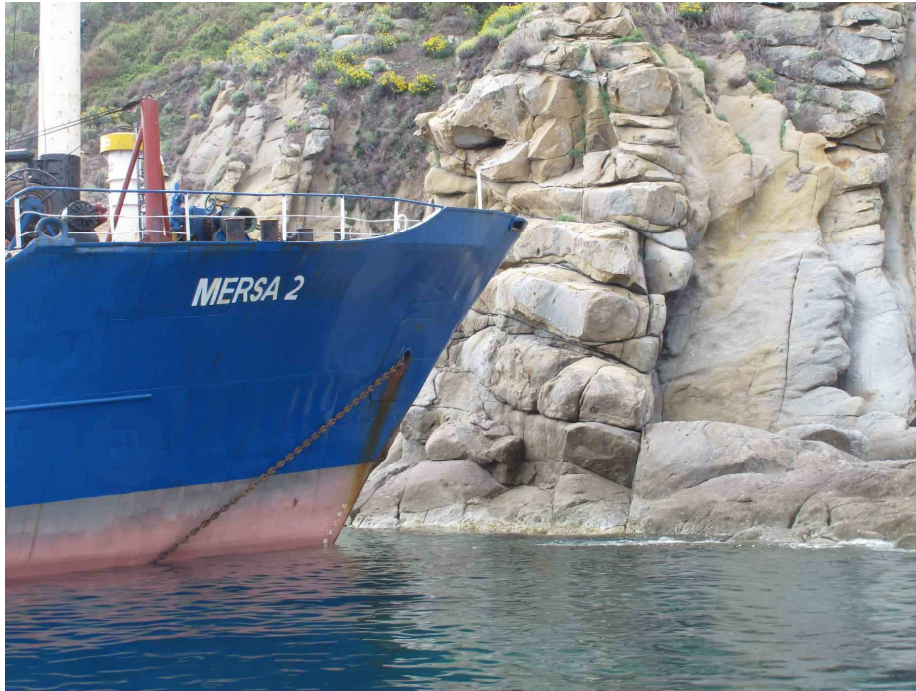
Foto 1: la Mersa 2 incagliata (1/06/2012)

Sulla nave è stata subito verificata la presenza di uno squarcio nella zona di prua dell'ampiezza di tre-quattro metri che, però, non pregiudicava il galleggiamento della nave che è stata disincagliata in tempi rapidi e rimorchiata verso il porto di Livorno.

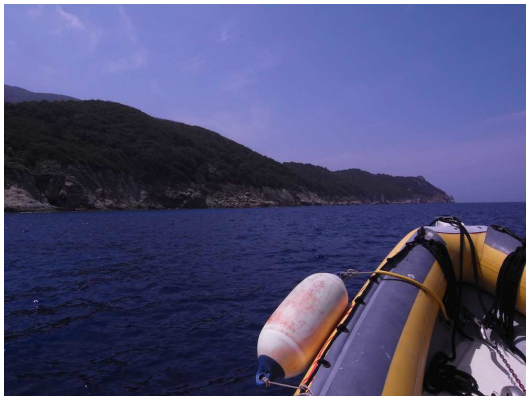
Foto 2: la Punta della Zanca

Il sito dell'impatto si trova tra la Punta di S. Andrea e la Punta della Zanca (Foto 2), e ad una prima ricognizione effettuata dal gommone, non erano evidenti impatti "meccanici" sulla linea di costa (Foto 3).

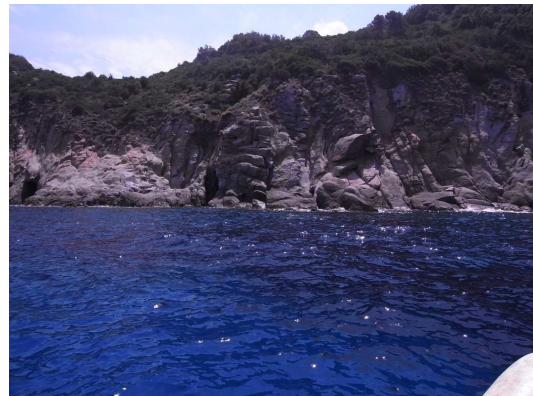
Foto 3: il sito d'incaglio del Mersa 2

La successiva esplorazione subacquea ha permesso di escludere che la nave abbia "toccato" la linea di costa. Il Mersa 2 ha infatti "colpito" uno o più scogli che si sono in parte sbriciolati, spostati e in un caso chiaramente ribaltati. Tutto ciò ha fortunatamente frenato la corsa del mercantile in modo non troppo brusco, evitando così danni maggiori.

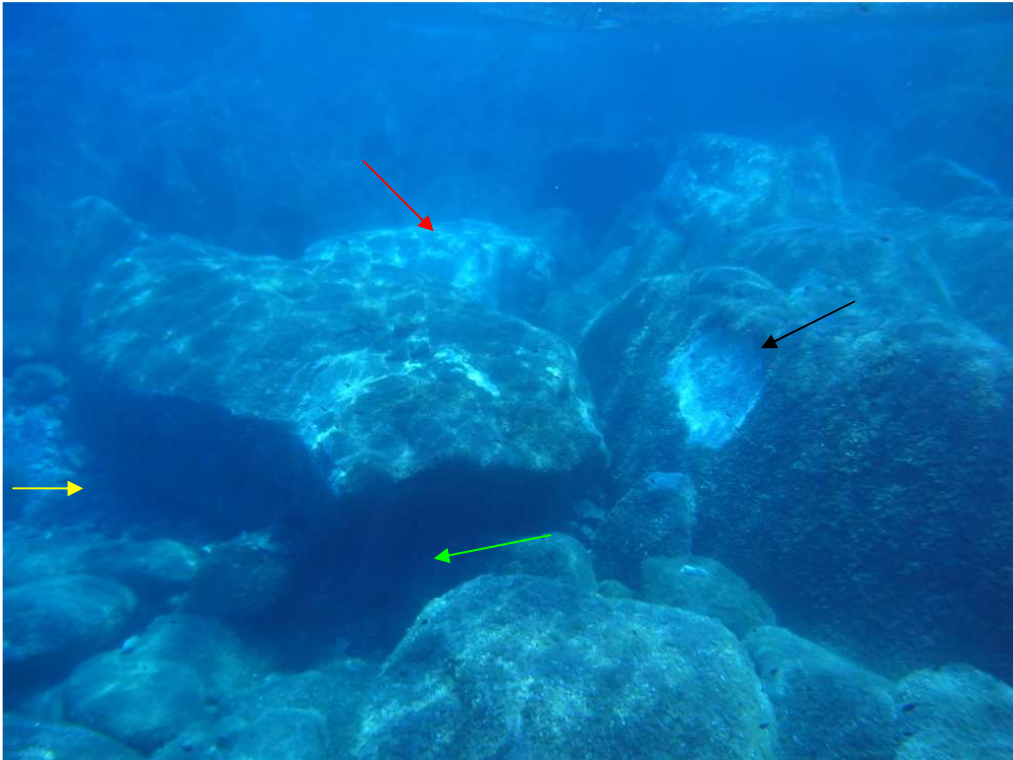
Foto 4: visione generale del sito d'incaglio

La Foto 4 (sopra) è una visione d'insieme del sito d'incaglio, con una serie di massi caotici alcuni chiaramente spostati, altri scheggiati. Schematizzando, possiamo suddividere la zona in quattro aree, che sono sotto individuate con il colore delle frecce usate nella.

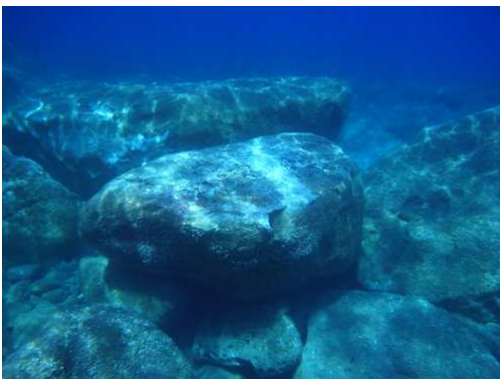
**Area "rossa":** è evidente una superficie rocciosa piatta, a c.a. 2,5 m di profondità, molto più chiara degli scogli circostanti (Foto 5).

Foto 5: lo scoglio "abbattuto" dal Mersa 2

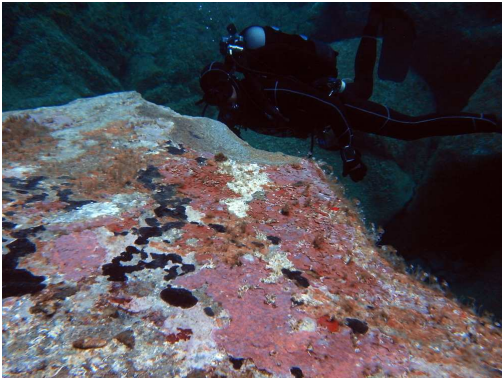
La superficie rocciosa esposta adesso alla luce presenta un popolamento con licheni, serpulidi e alghe rosa tipicamente sciafilo (ovvero, di ambiente in penombra: Foto 6) mentre la parete dello scoglio adesso in ombra (Foto 7) mostra un popolamento con alghe brune e *Acetabularia acetabulum*, che normalmente è esposto alla luce.

La posizione dei popolamenti è quindi "invertita" ed è verosimile che successivi sopralluoghi possano evidenziare un rapido evolvere dei popolamenti che non possono resistere a lungo nella posizione attuale.

Foto 6: popolamento sciafilo ad alghe rosa e licheni.

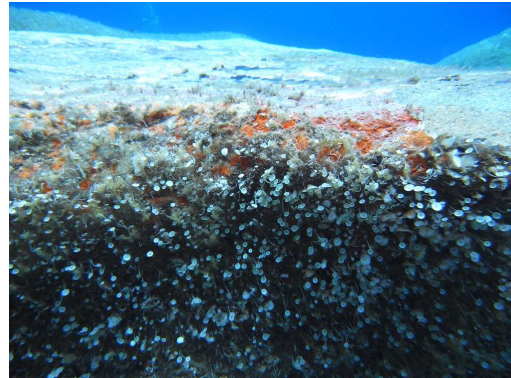
Foto 7: popolamento ad alghe brune e acetabularia, adesso all'ombra.

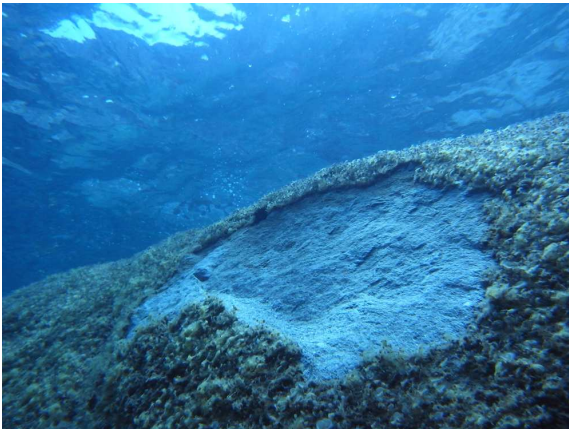
**Area "nera":** a destra della zona "rossa" si nota un'ampia scheggiatura, di c.a. 60 cm, a una profondità di c.a. 3 metri.

La scheggiatura è verosimilmente da ricondursi non a un impatto diretto con la chiglia della nave (nella zona sottostante non ci sono molti rottami metallici) ma piuttosto a quello di una scheggia staccatasi da un altro scoglio al momento dell'incaglio.

Foto 8: scheggiatura

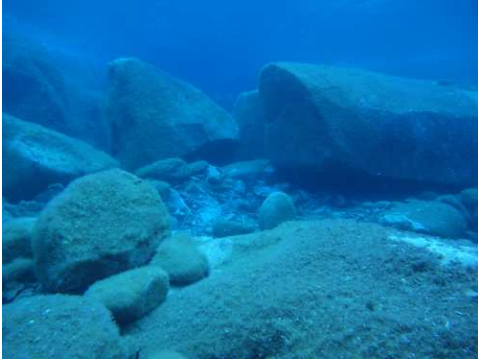
**Area "gialla":** su un fondale a c.a. 5,5 metri sono evidenti numerosi detriti che sulla sinistra dell'area di impatto sono prevalentemente rocciosi. Questi detriti sono presenti tutto intorno alla base degli scogli visibili nella Foto 4.

Foto 9: area dei detriti rocciosi

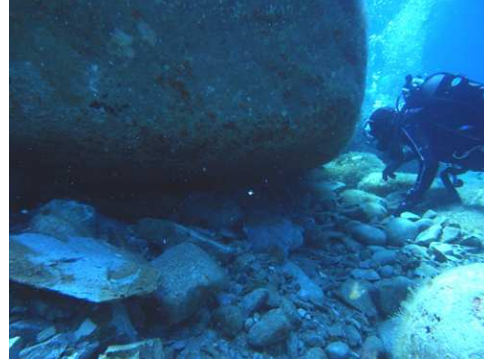
Foto 10: detriti sotto gli scogli

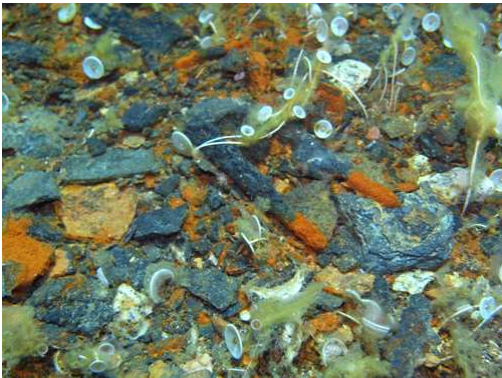
**Area "verde":** in questa zona, sempre sui 5,5 metri di profondità, è evidente una maggiore presenza di residui metallici (lamiere, rivetti) e di vernice. E' verosimilmente la traccia dell'incaglio. I detriti sono comunque di piccole dimensioni e la dispersione del materiale a causa del moto ondoso è già iniziata.

Foto 11: residui metallici.

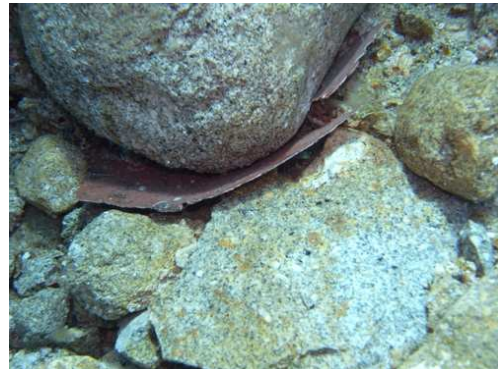
Foto 12: tracce di vernice

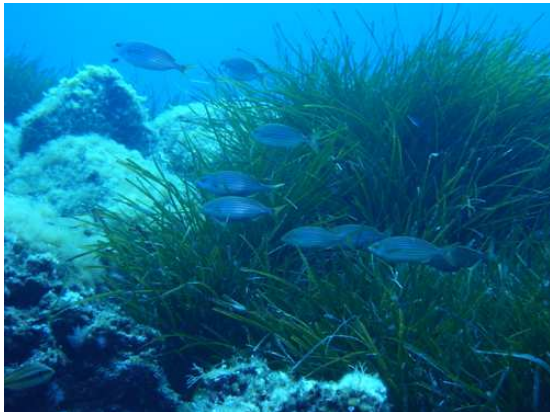
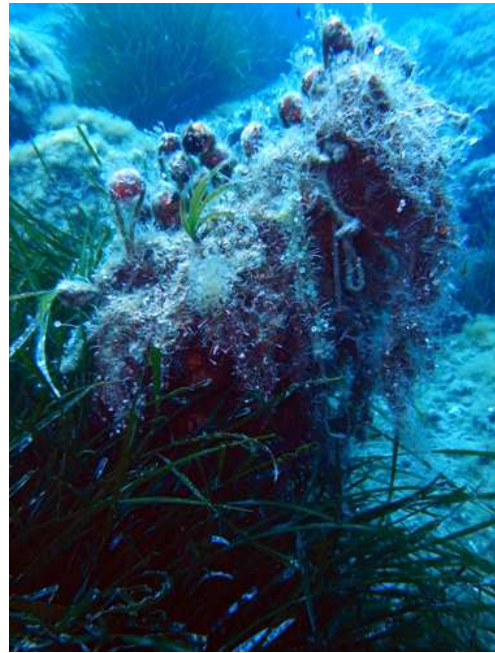
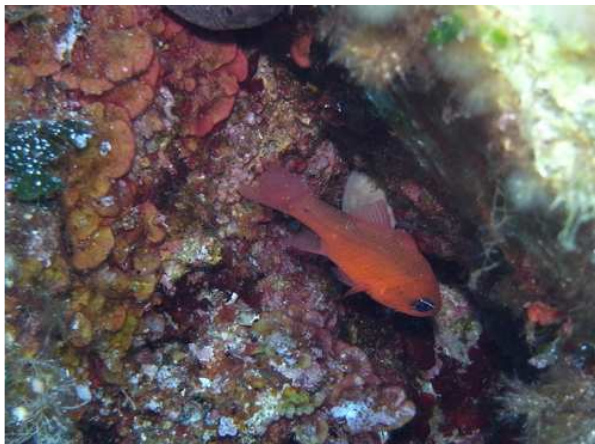
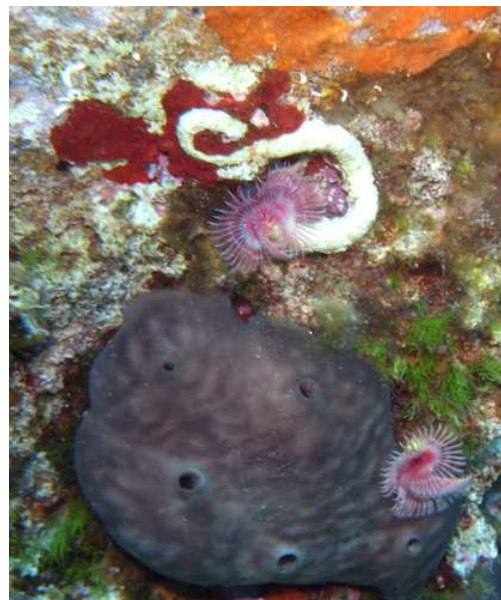
Oltre il limite dell'area dell'incaglio (prof. max c.a. 5,5 metri) il fondale si abbassa rapidamente con grossi massi, relativamente compatti, misti a ciuffi di posidonia (*Posidonia oceanica*) fino alla quota di 11 metri circa. In quest'area non sembra rilevabile alcuna traccia dell'incidente e le condizioni generali sono buone, a parte un "mazzo" di reti (rete da posta) trovato impigliato nel posidonieto.

Foto 13-16, da sopra in senso orario: gruppo di salpe (*Sarpa salpa*) sul posidonieto; frammento di rete da posta su posidonieto, spugna (*Petrosia* sp.) e serpule (*Serpula* sp.) in ambiente sciafilo (ombra); *Apogon imberbis* su concrezionamento a *Peyssonnelia squamaria*.

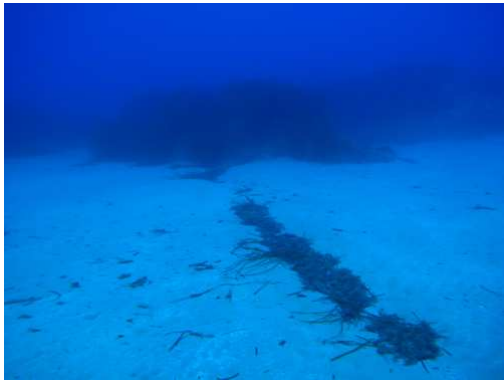
Come si vede nelle foto, le tracce dell'ancora e della catena stanno rapidamente sparendo e per fortuna i danni sembrano minimi. E' vero che nella zona sono evidenti "ciuffi" strappati di posidonia ma non è affatto certo che questi danni, deprecabili ma di modesta entità, siano stati causati dall'incidente.

Foto 17 e 18: scarse tracce della catena (sopra) e dell'ancora (sotto) del Mersa 2. Le cavità sono riempite da foglie di posidonia morta e sabbia.

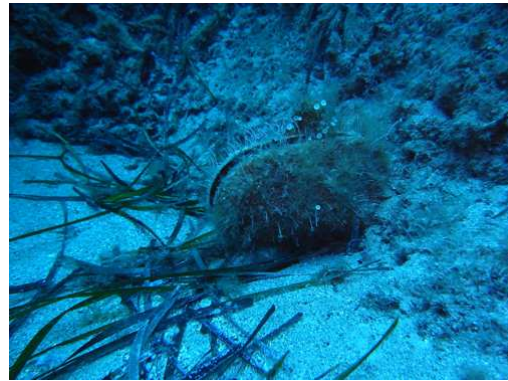
Su questo fondale, a c.a. 13 metri di profondità, è evidente la traccia dell'impatto dell'ancora del Mersa 2 che ha "mancato" di un metro circa una chiazza di posidonieto che "ospita" (ancora, per fortuna) un bell'esemplare di *Pinna nobilis*.

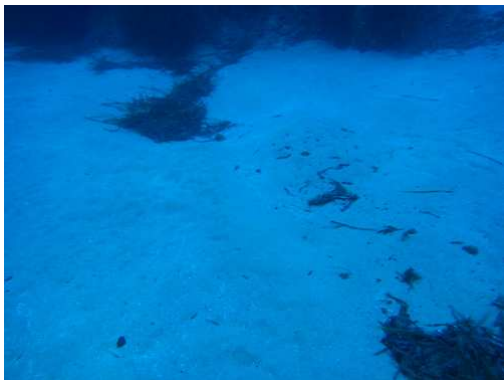
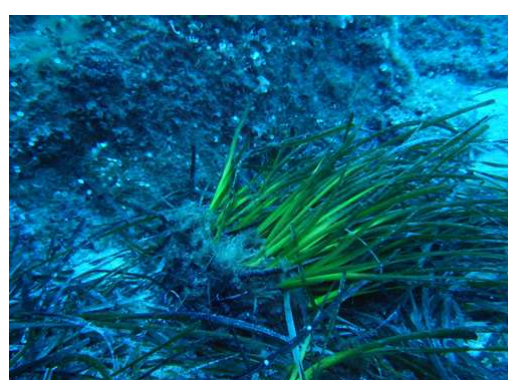
Foto 19 e 20: la *Pinna nobilis* (nacchera, all'Elba) più fortunata dell'isola, sopra. Sotto, posidonia strappata: non è certo che si tratti di una conseguenza dell'incidente.

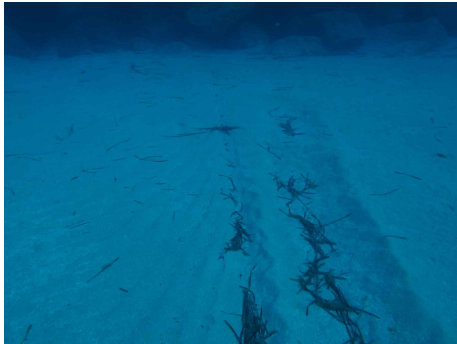
E' andata bene, ma non sarà sempre così . Per questa volta, le tracce dell'incidente (a parte gli scogli frantumati e "ribaltati") non dureranno a lungo. I segni dell'ancora sulla sabbia stanno già scomparendo, come dimostra il confronto tra la Foto 21 (a lato) e la Foto 17.

Foto 21: la traccia della catena sul fondale (2 giugno 2012).
