Raport de Investigație Greenpeace

cu privire la cele observate în pădurea administrată de Ocolul Silvic Vama (jud. Suceava) în timpul vizitei din 26.07.2019

Expert judiciar silvic: **Mihail Hanzu**

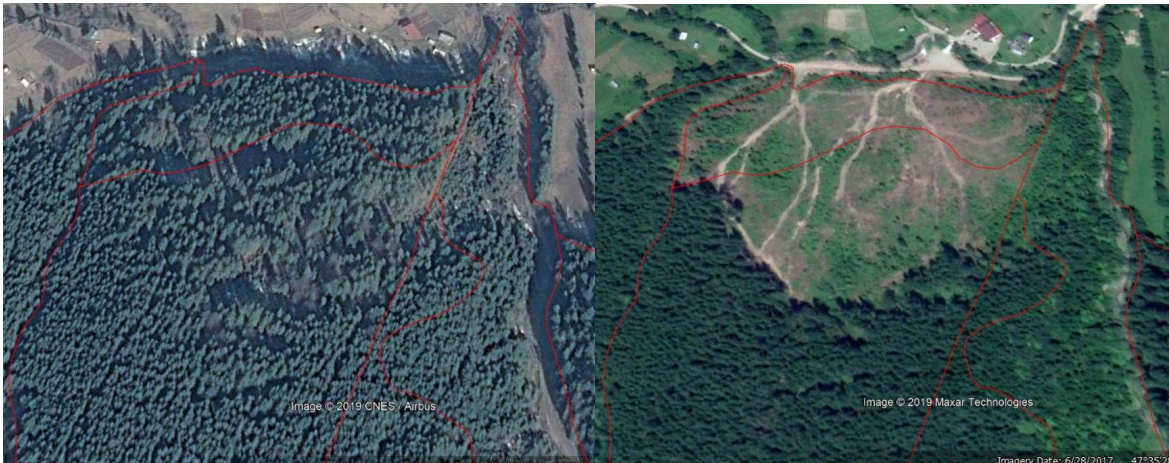
Foto 1. Amplasarea tăieturii și descrierea parcelară a subparcelei 44A

În urma măsurătorilor am constat că, așa cum este precizat în amenajament, subparcelea 44 A are o **arie de 2,49 ha**, după cum se poate vedea din Foto 1, de mai sus. La subparcelea (u.a.) 44 A în descrierea parcelară este înscrisă o arie de 2,49 ha și un volum de lemn de 435 m³/ha, adică de **1085 m³ de lemn** pe toată suprafața subparcelei. Volumul total care apare înscris în actul de punere în valoare (APV) nr. 888411-SV-369, prin care pădurea din subparcelea 44 A a fost lichidată în anul 2016, este de **2227 m³** (mai mult decât dublu), după cum se poate vedea în Foto 2 de mai jos.

Actul de punere în valoare nu a fost verificat pe teren, din cele ce se pot observa înscrise pe acesta. Faptul că **51% din volumul recoltat nu apare înscris în amenajament sau nu este recoltat din u.a. 44A**, este o încălcare a normativelor în vigoare. **Din cele observate pe teren, suprafața parchetului este mult mai mare decât cea a u.a 44A, anume de peste 5 ha** și fiind amplasat în imediata apropiere a drumului, după cum se poate observa din Foto 1.

Deoarece în amenajament au fost propuse lucrări de **tăieri rase pe parchete mici**, faptul că s-a făcut o tăiere pe o suprafață de **peste 5 ha** este o încălcare a prevederilor „Normelor tehnice pentru alegerea și aplicarea tratamentelor”, care prevede că **tăierile rase pe parchete mici sunt admise în situația aceasta pe maxim 3 ha**.

De menționat că nici **forma tăieturii nu corespunde cu forma subparcelei 44 A** unde, conform amenajamentului, a fost prevăzută o tăiere rasă pe parchete mici. Forma observată a parchetului indică faptul că a fost tăiată și o parte din pădurea situată în subparcelea 44 E. Conform amenajamentului **erau prevăzute doar lucrări de rărire a pădurii respective, și nu tăierea ei rasă, pentru că în u.a. 44 E este o pădure încă tânără de 50 de ani**.

- a. - stabilirea, pe bază de măsurători exacte, a suprafeței reale a tăieturii;
- stabilirea dacă aceasta este o eroare de întocmire a amenajamentului sau dacă au fost tăiați și arbori și din subparcela 44E.

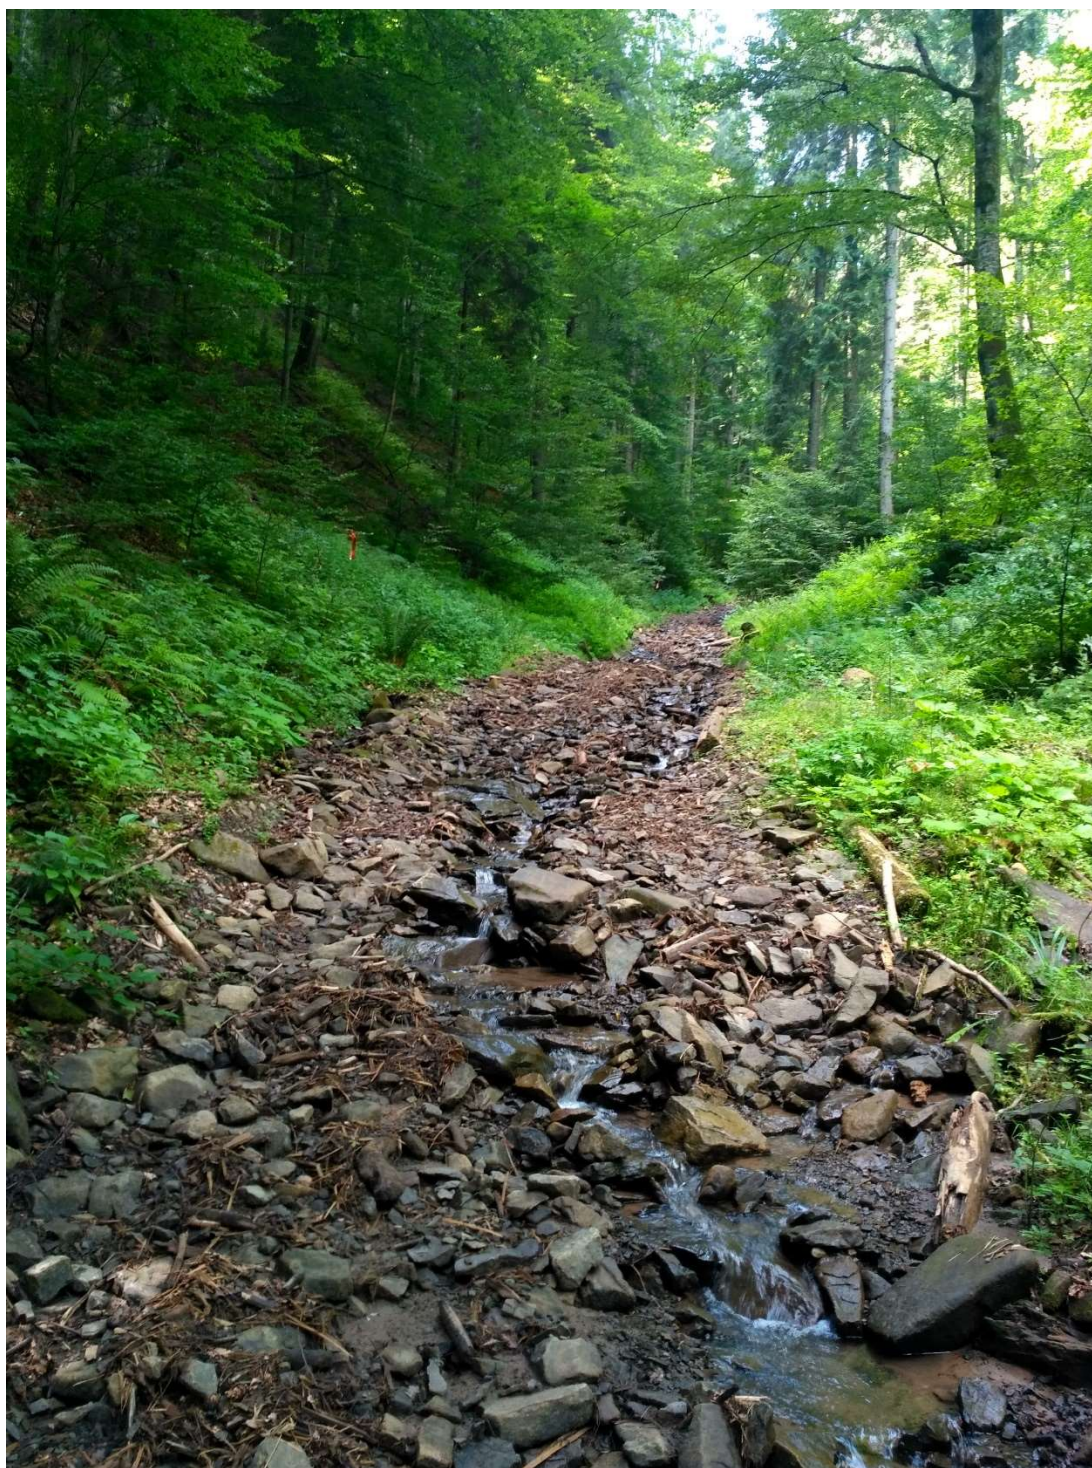
Colectarea lemnului din această partidă s-a făcut prin albia pârâului, după cum se poate vedea în Foto 4, de mai jos, pe o lungime de cel puțin câteva sute de metri, pe care am străbătut-o.

Foto 4. Colectarea lemnului pe pârâu, pe o lungime de cel puțin câteva sute de metri

Acest fapt contravine cerințelor de amplasare a căilor de colectare, ce afirmă că amplasarea acestuia trebuie să fie **la circa 1-1,5 metri deasupra nivelului apei**. De asemenea, se constată că malurile și albia pârâului au fost distruse în procesul de transport a lemnului.

În urma deplasării, s-a constatat că instalația de transport este amplasată în albia pârâului, fapt care contravine prevederilor legale amintite mai sus, dar și prevederilor din **Legea 107/1996** Legea apelor, cu modificările ulterioare. Aceasta prevede la **art. 25 (4) „Dreptul de folosință a albiilor minore, a plajei și a țărmului mării, în alte scopuri decât cele prevăzute în alin. (1), se dobândește numai după obținerea autorizației de gospodărire a apelor.”** sau la **art. 27 „Orice activitate pe luciul de apă, în albiile minore (...) se va realiza astfel încât să nu producă efecte negative asupra malurilor și albiilor cursurilor de apă, (...) și să influențeze cât mai puțin folosirea apelor de către alți utilizatori. În nicio situație nu este permisă deteriorarea calității apei”**.

Volumul de pământ și roci care a fost erodat din albia distrusă se ridică la **160 m³ / 100 m**. Tot acest volum de roci și sol, odată antrenat de apă, constituie un poluant al apei și deteriorează calitatea apei.

Pentru a dezafecta o așa instalație ar trebui investit în reconstrucția ecologică a albiei pârâului.

- a. Stabilirea cauzelor care fac să nu fie respectate prevederile Legii 171/2010 la art. 2 lit a), privind marcarea;
- b. Stabilirea implicațiilor privind folosirea albiei pentru transportul lemnului și a măsurilor care se impun pentru reconstrucția ecologică a acesteia;
- c. Interzicerea folosirii instalației de transport a lemnului, cel puțin pe porțiunile care nu sunt conforme cu normativele.

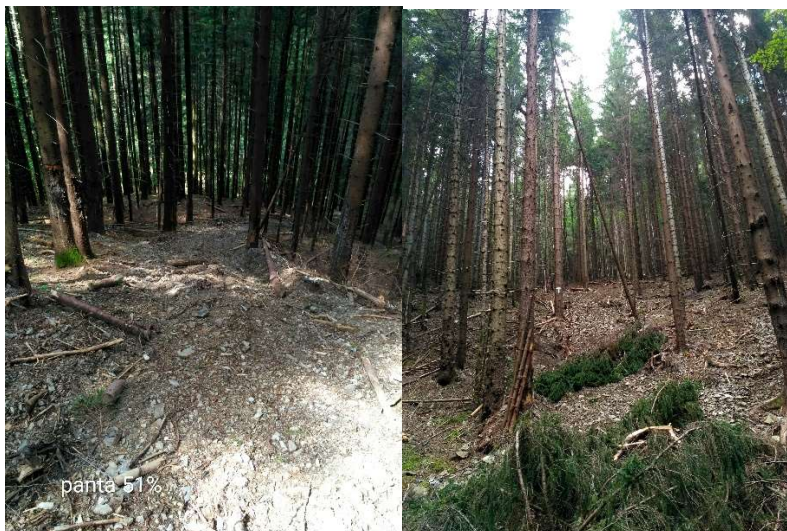
Foto 5

În ceea ce privește **panta instalației de transport**, menționăm că aceasta este pe anumite porțiuni de **peste 50%**, fapt care nu numai că poate duce la eroziuni active, dar pune în pericol viața muncitorilor care străbat cu tractoarele aceste porțiuni, transportând sarcini de lemn. O astfel de porțiune este cea din Foto 5.

Porțiuni unde panta instalației de transport a lemnului cu tractoare este de peste 50%

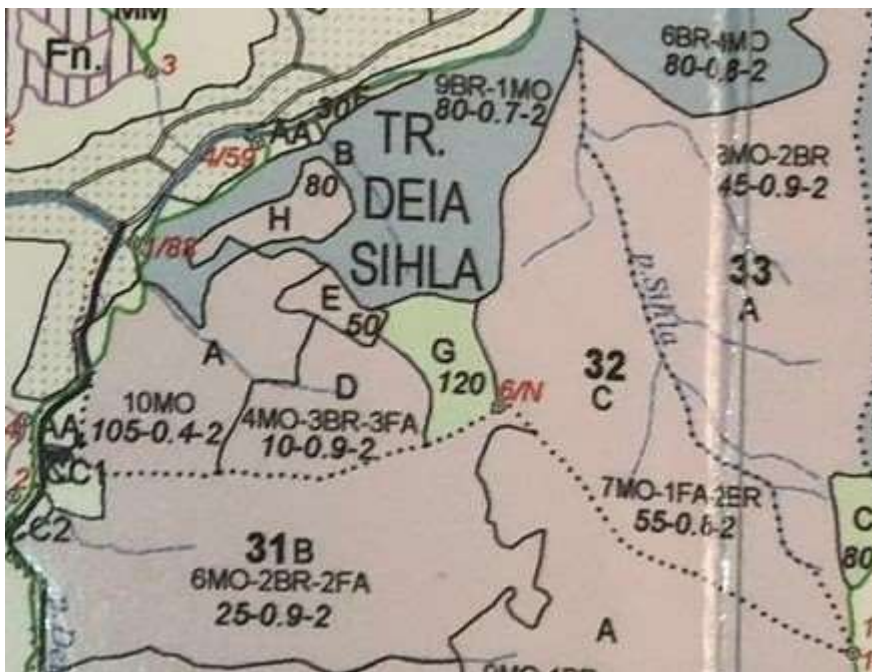
În u.a. 32 H,A,E,D,G avem de-a face cu o tăiere rasă de aproximativ 9 ha. Care este motivul, cum a fost posibil?

În teren această tăiere este situată în imediata vecinătate a localității Vama, constituind așa numitul trup Sihla, care este localizat pe pârâul omonim, după cum se poate vedea din Foto 6.

Foto 6 Harta parcelei 32, (conturul punctat), și a subparcelelor ce o compun (contururi cu linii)
