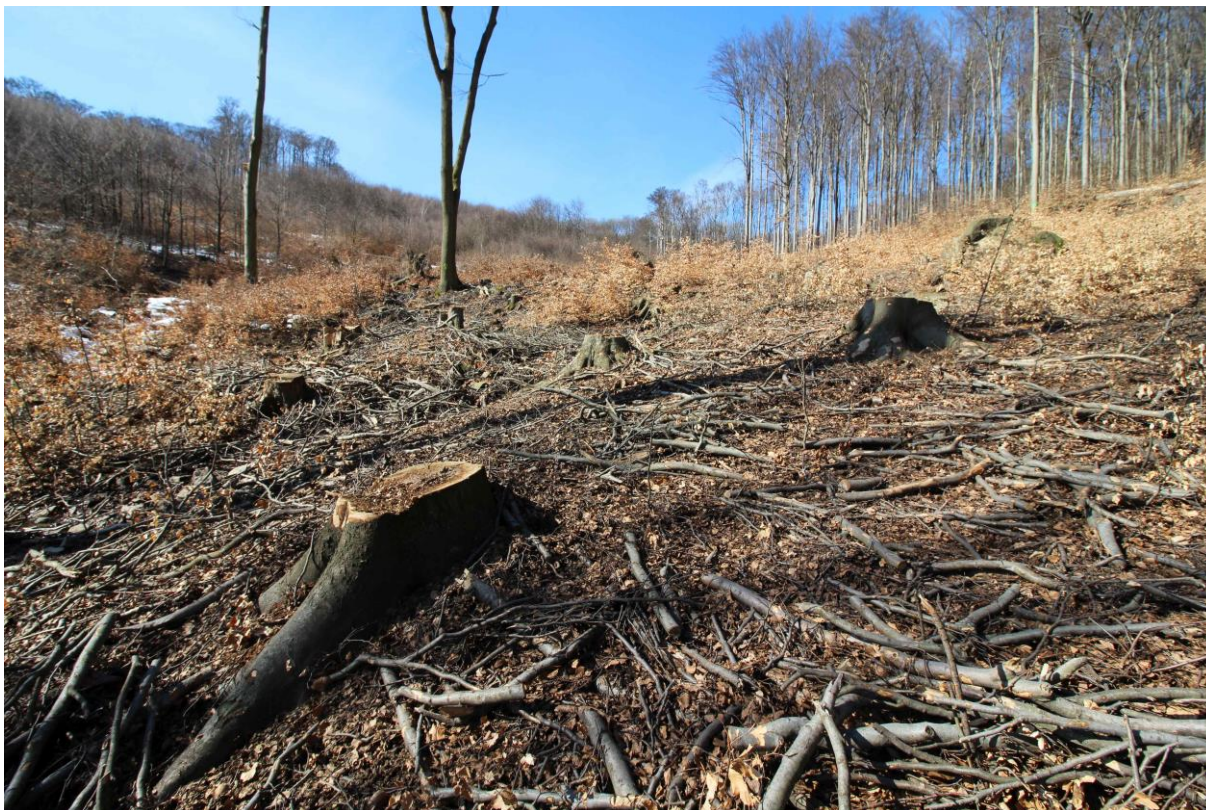
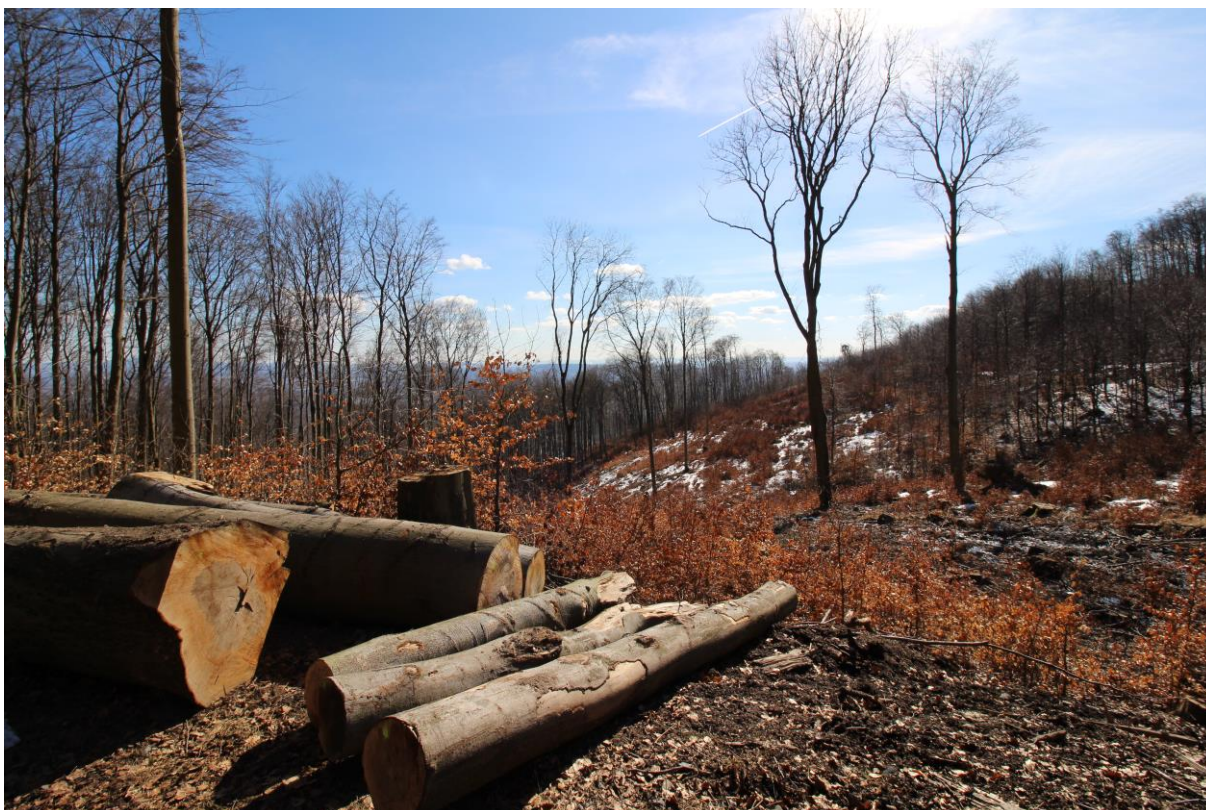
Holina vytvořena a zásadně rozšířena na podzim 2020 a v zimě 2021. V horní části holiny je patrné též zničení půdy s rozježděným potokem v důsledku kácení a odvážení dřeva. Je patrné, že těžba dřeva zde má zásadní vliv na změnu vodního režimu na místě a bude tak pravděpodobně docházet k dalšímu prosychání ponechaného porostu a jeho další degradaci.

Detail z místa kácení holina č. 1 březen 2021:

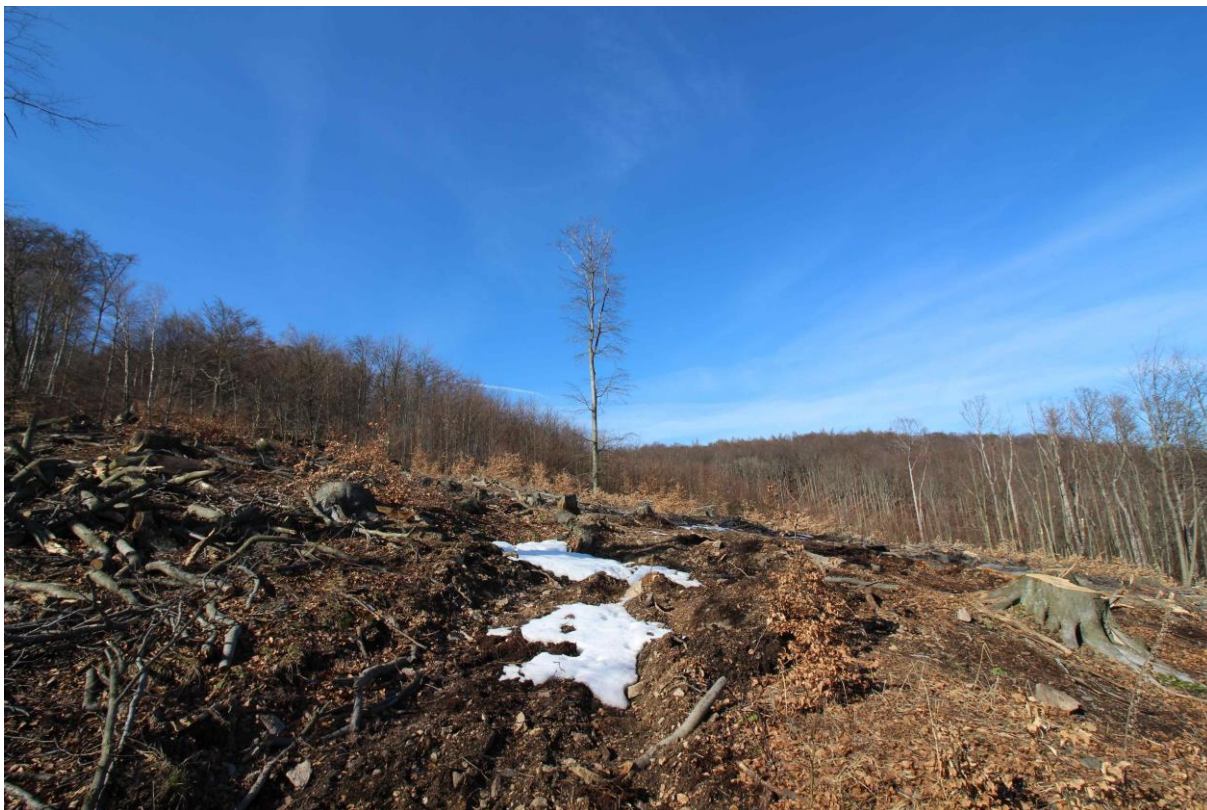
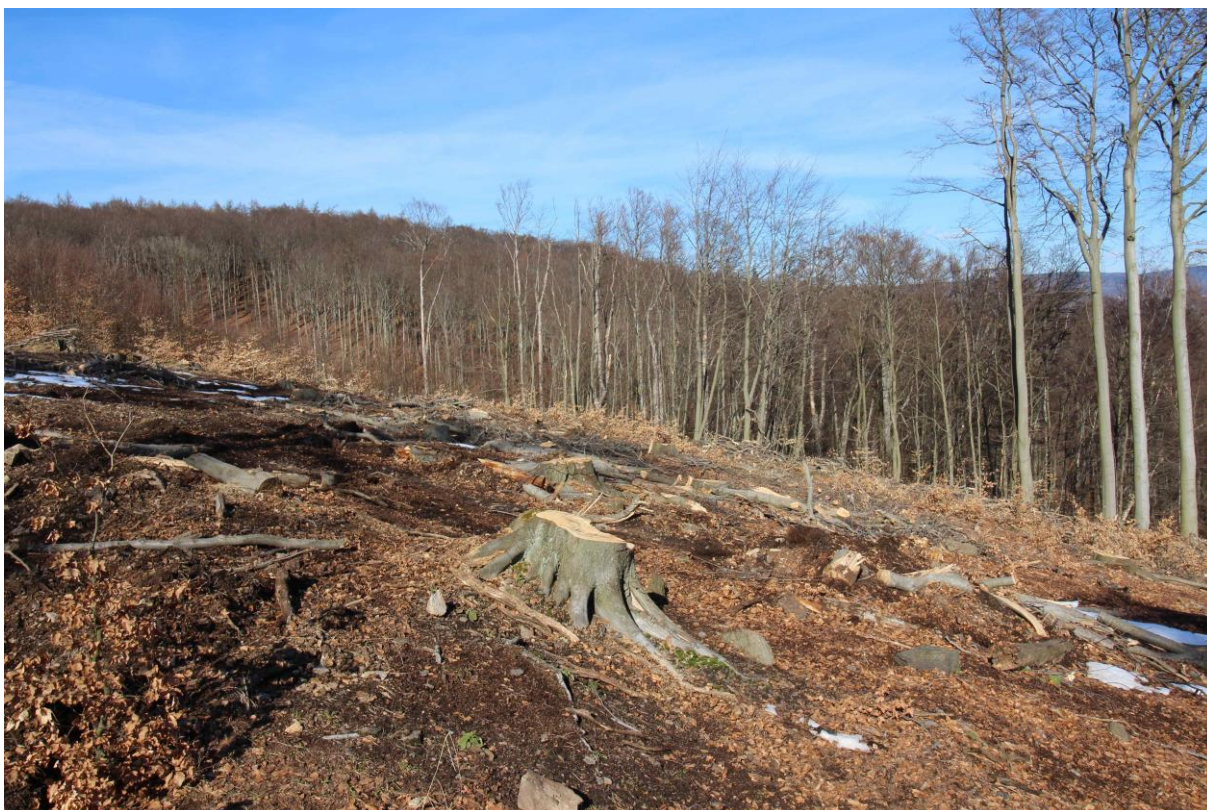
Holina nově založená na podzim 2020/zima2021

Detail z místa kácení holina č. 2 březen 2021:

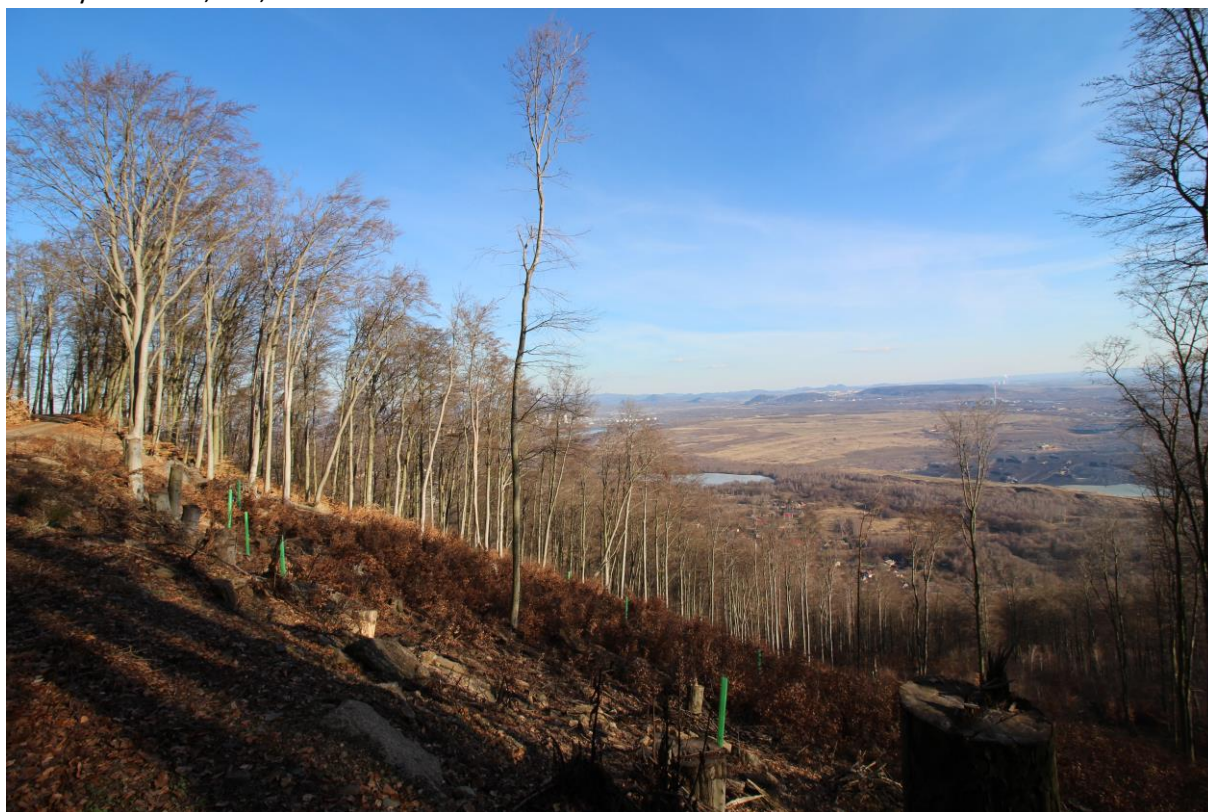
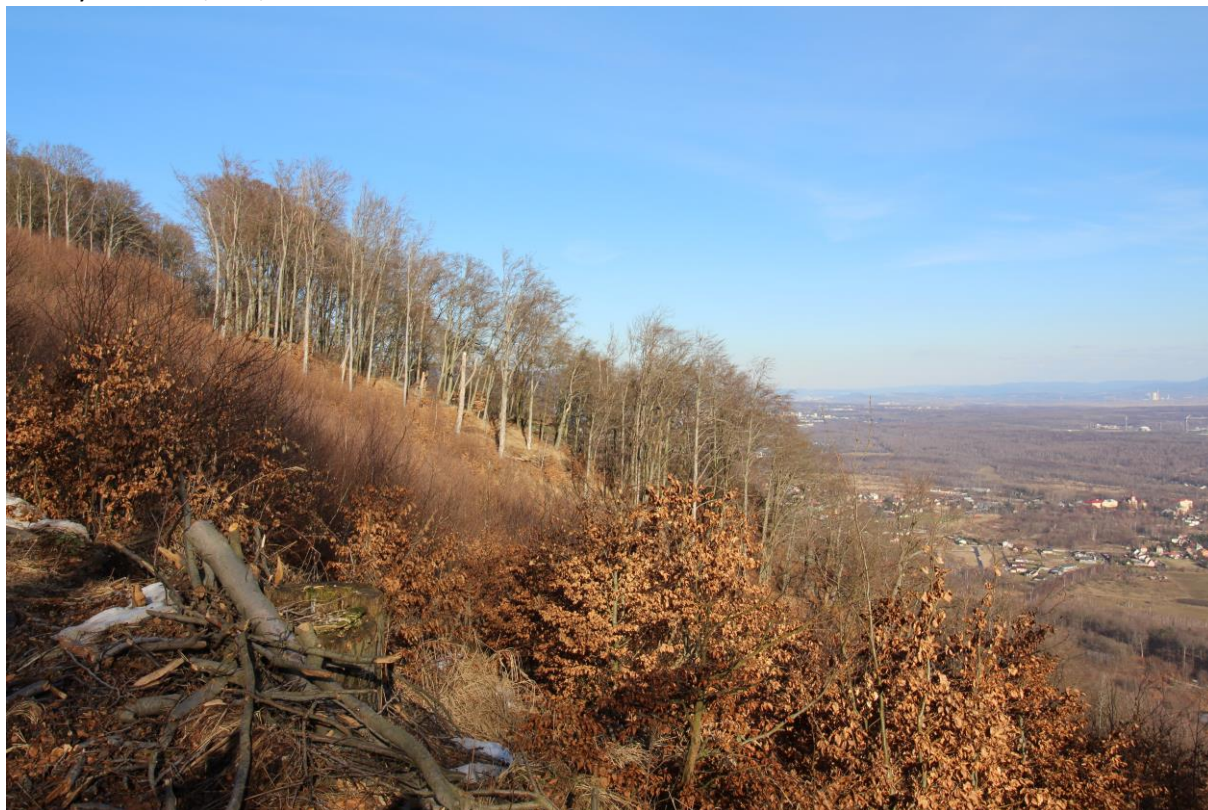
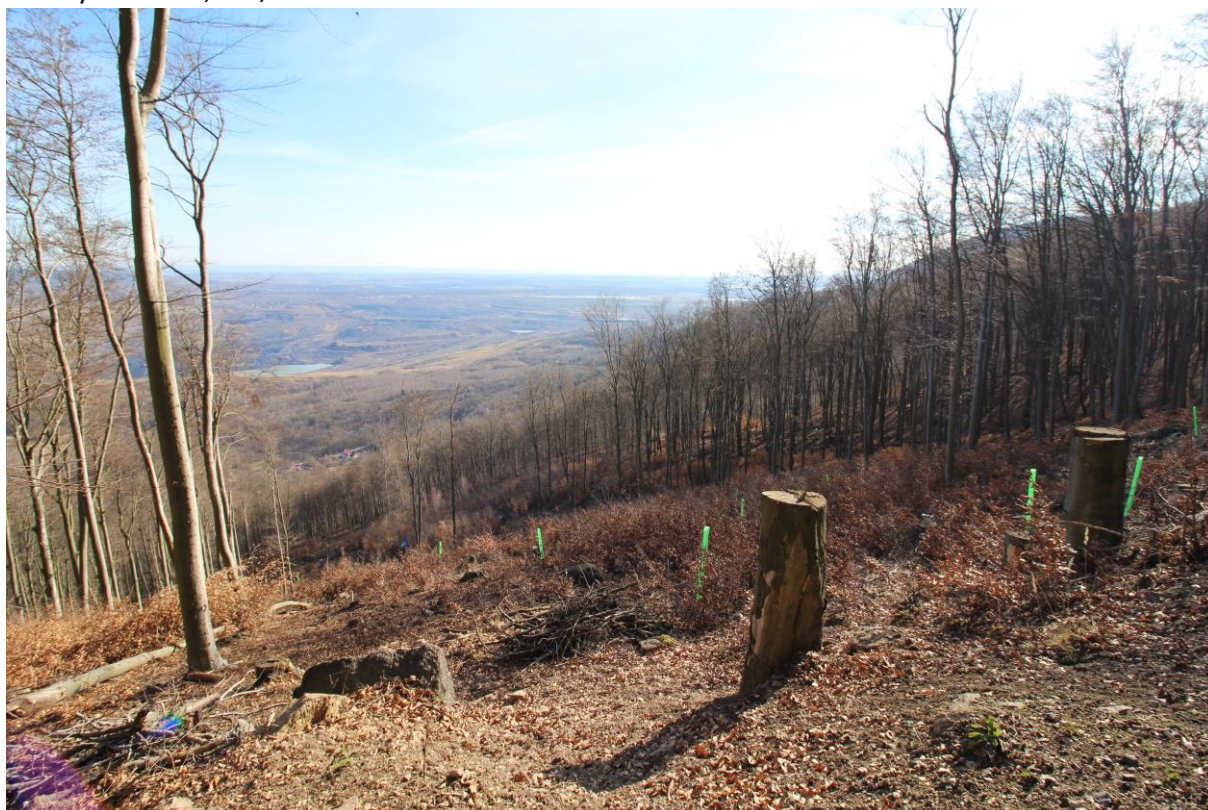
Holiny postupně vytvořené od roku 2014 a dále rozšiřované až do dnešního stavu.

Detaily holin č. 3, č. 4, č. 5 březen 2021:

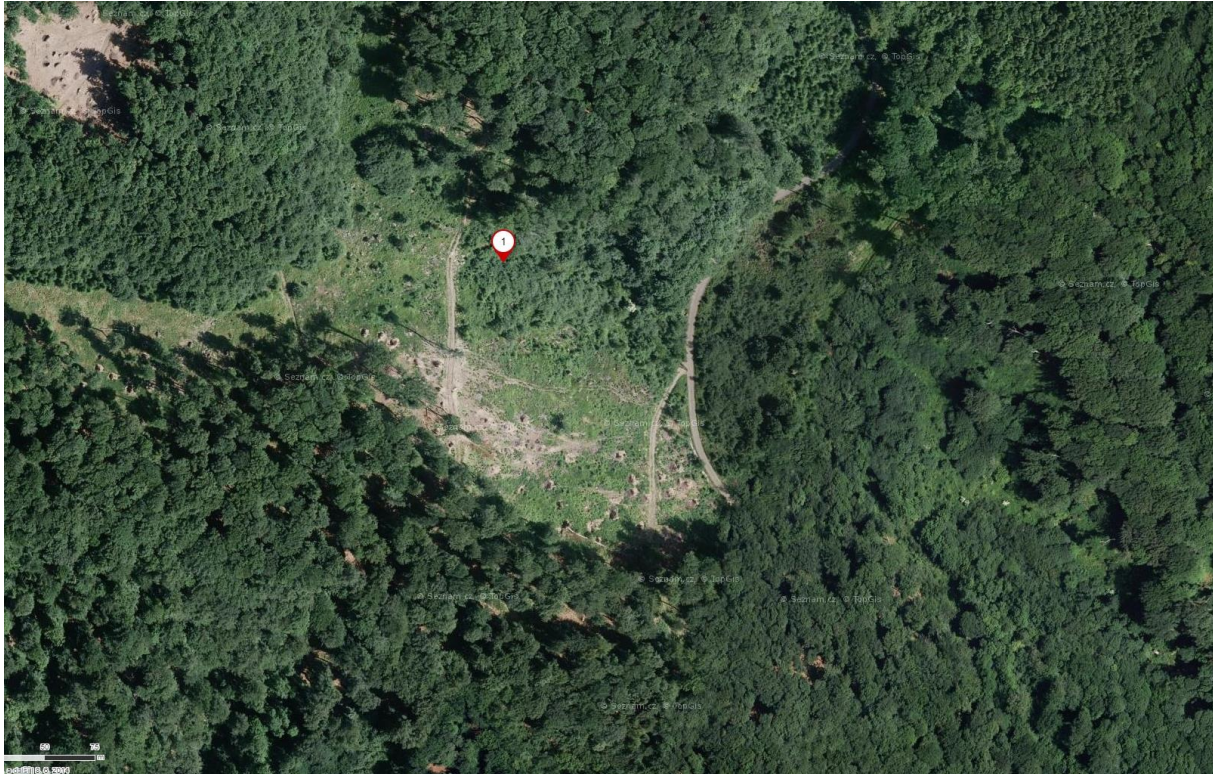
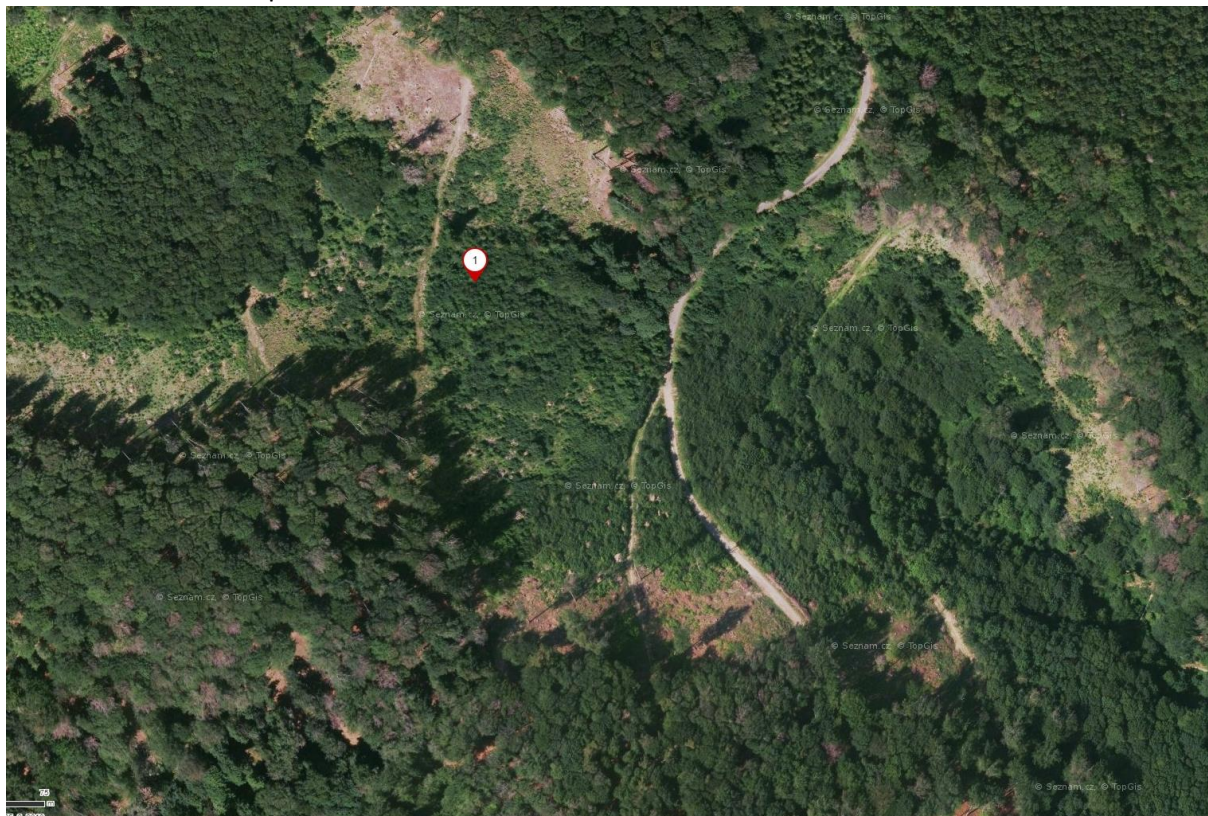
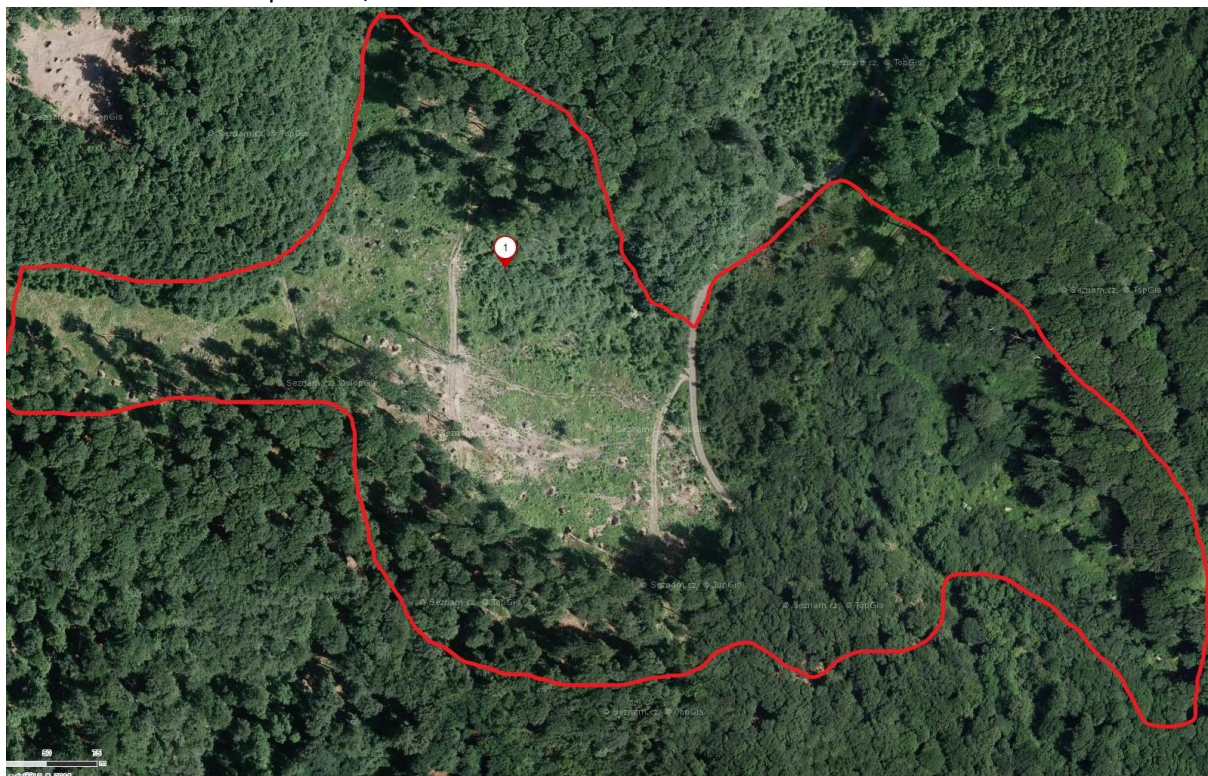
Rozsáhlá holina na sever od zámku Jezeří, kácením postupně dále rozšiřována, na jejích okrajích dochází ke kácení i v roce 2021. Proti stavu z roku 2014 došlo kácením k rozšíření této holiny na velikost na obrázku č. 2. Na severní a západní straně dochází vlivem otevření porostu k jeho usychání a dalšímu rozpadu hrany stojících stromů.

Holina č. 7 letecká mapa 2014, zakres kácení do roku 2021

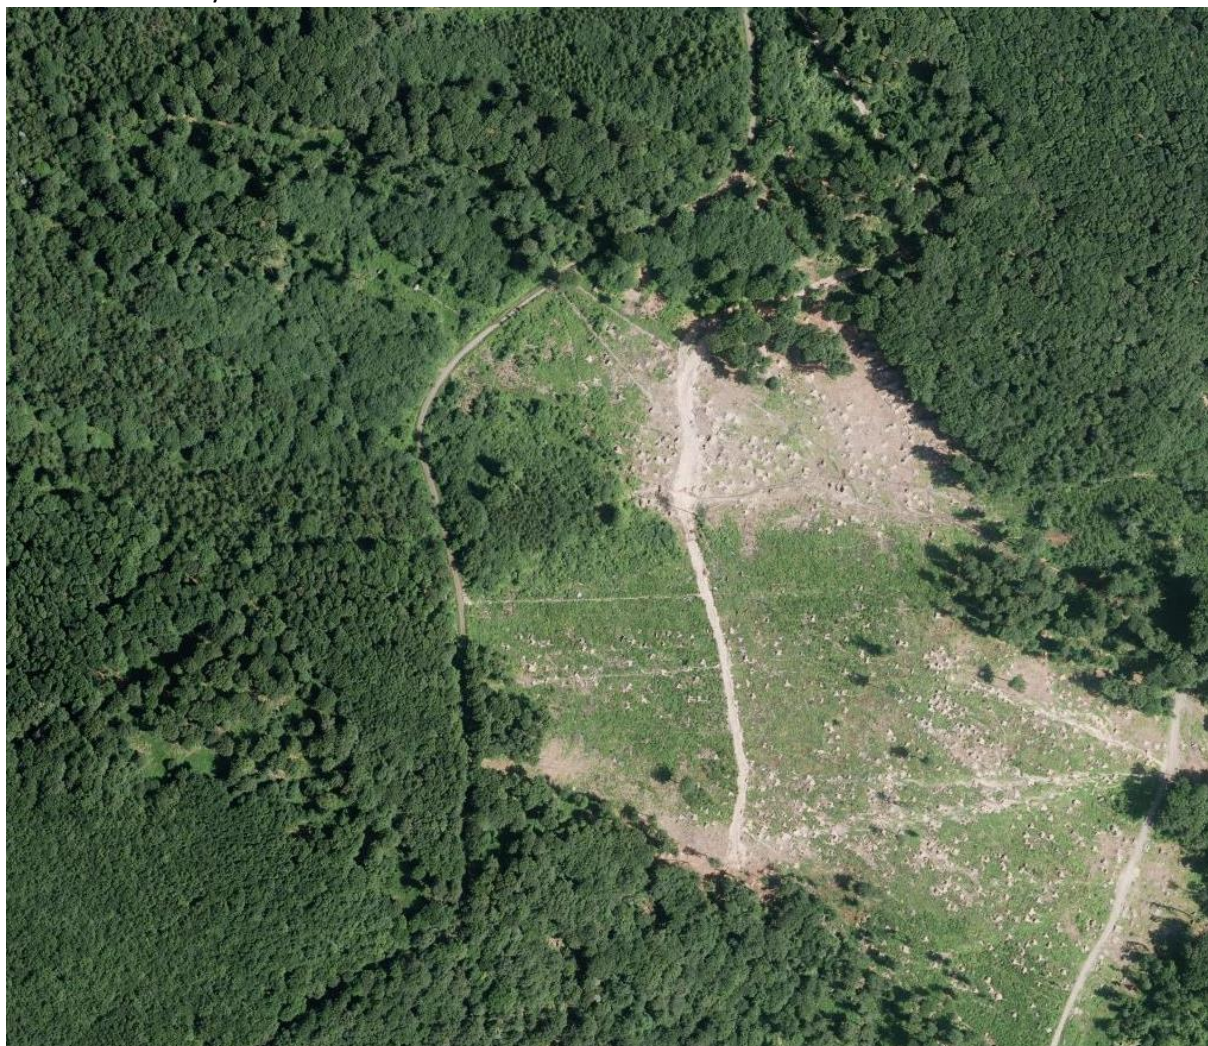
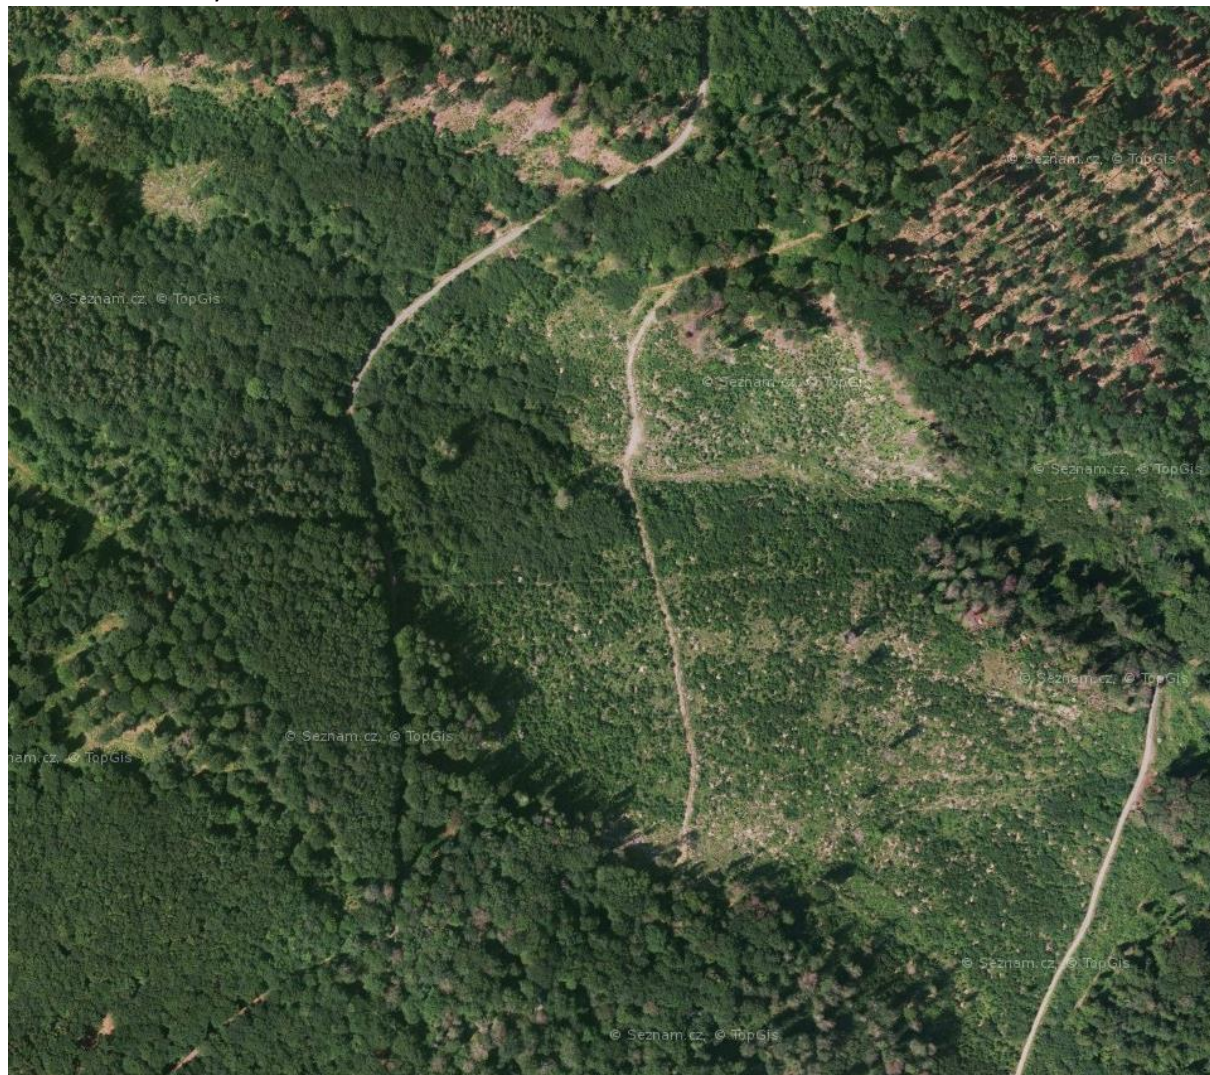
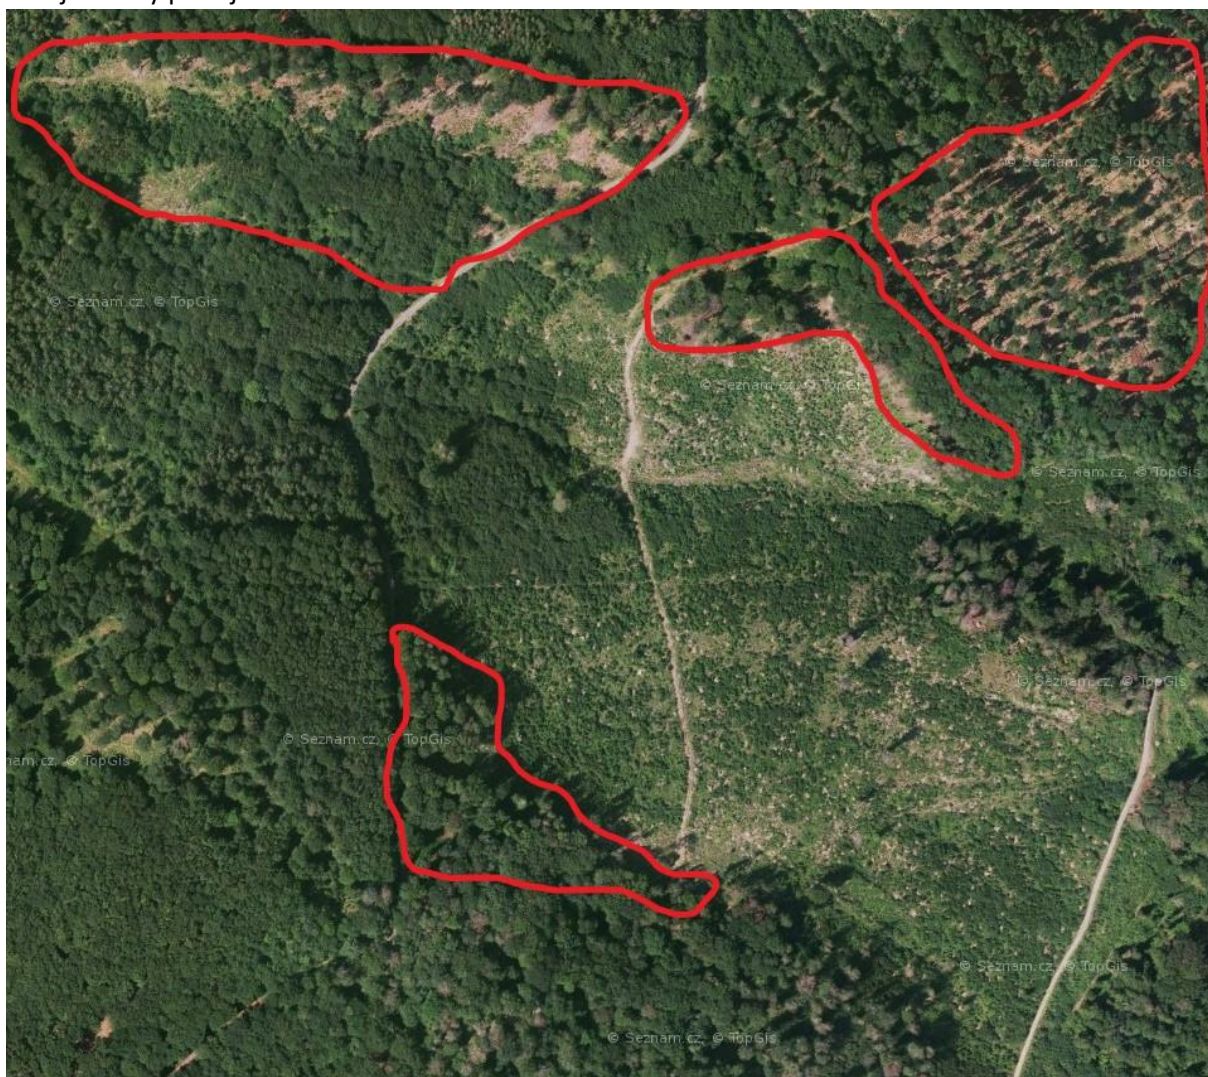
Tato holina údajně vznikla při větrné kalamitě, odtěžením popadaných stromů před rokem 2014. Od té doby ovšem dochází k jejímu dalšímu rozšiřování úmyslnou těžbou. Viz porovnání leteckých snímků z roku 2014 a roku 2019.

Holina č. 8. Zároveň z průzkumu v terénu je patrné, že kácení v letech 2020 a 2021 dále rozšířilo okraje holiny přinejmenším na těchto místech:

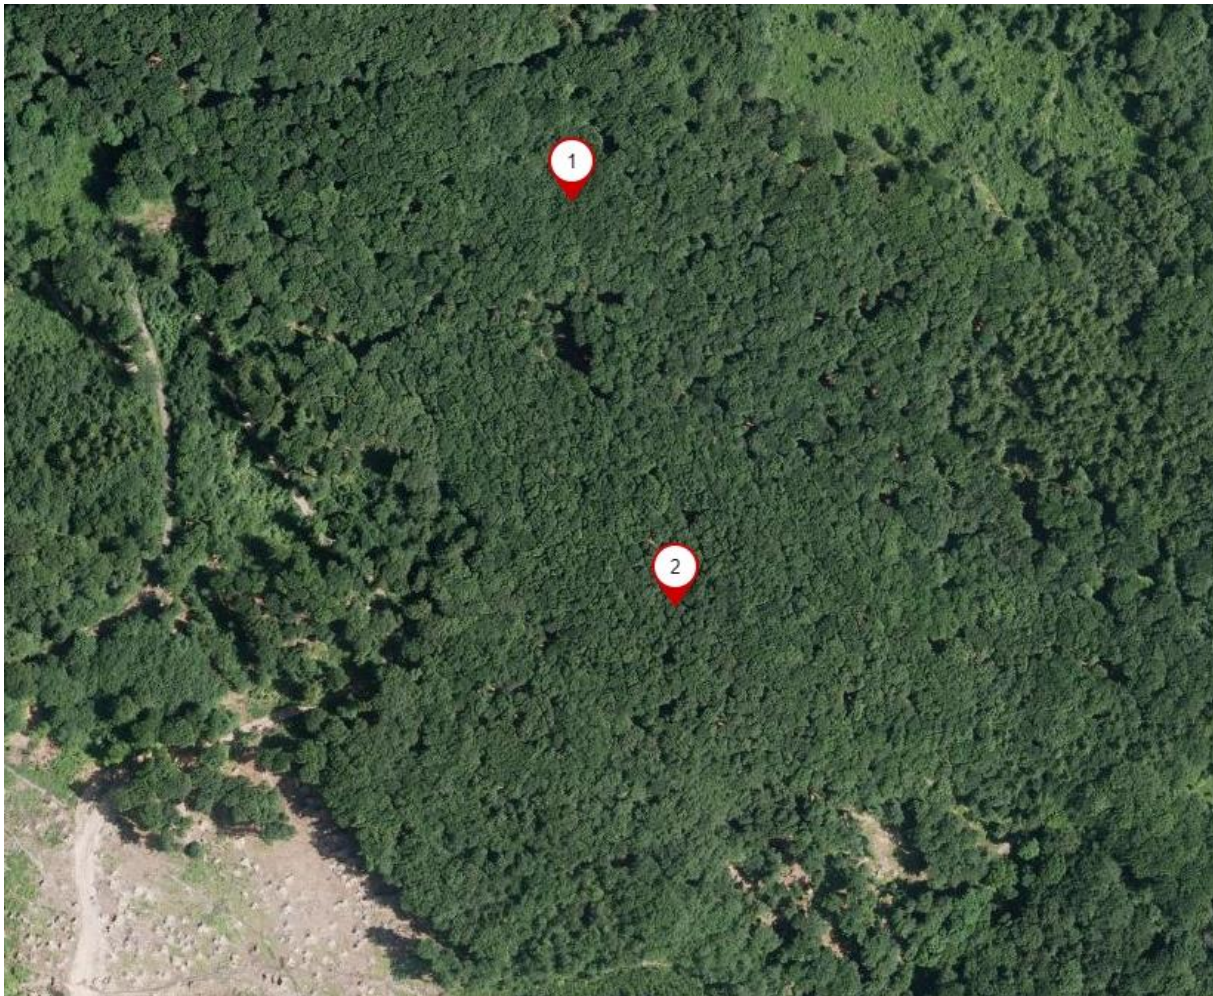
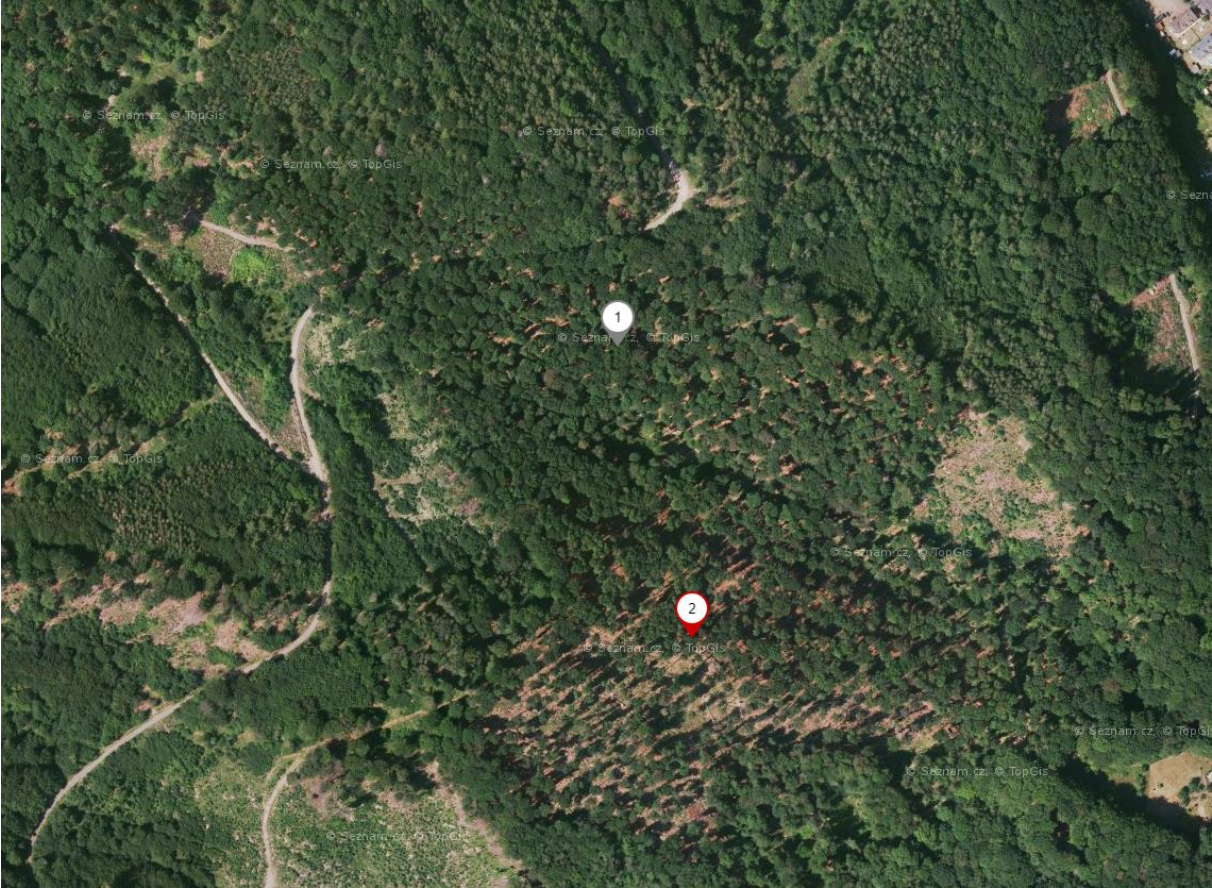
Vytrvalou těžbou ucelených porostů, často přiléhajících k holinám, dochází na řadě míst k rozpadu lesa. Patrné je to i z leteckých snímků z let 2014 a 2019 níže, na jedné z mnoha lokalit v celé EVL. Současné situace (březen 2021) na této lokalitě je přitom ještě mnohem horší. V porostech označených na snímcích níže docházelo a dochází i v roce 2020 a 2021 k pokračující těžbě. Takto rozsáhlou těžbu nelze v žádném případě označit například jako záchovnou, protože defacto dochází ke zničení lesního porostu. Zbylé stojící stromy budou díky nadměrnému kácení usychat a snadno podléhat zkáze při větším větru. Zde se domníváme, že cílem je skrýt záměr vlastníka vykácet předmětné porosty celé zdánlivě „výběrovou“ těžbou, která ve skutečnosti během let odtěží většinu stojících stromů. K těmto zásahům dochází na celé řadě míst v EVL, níže uvedené snímky jsou jen příkladem z jedné lokality.

Stav porostu na leteckém snímku 2014

Stav porostu na leteckém snímku 2019

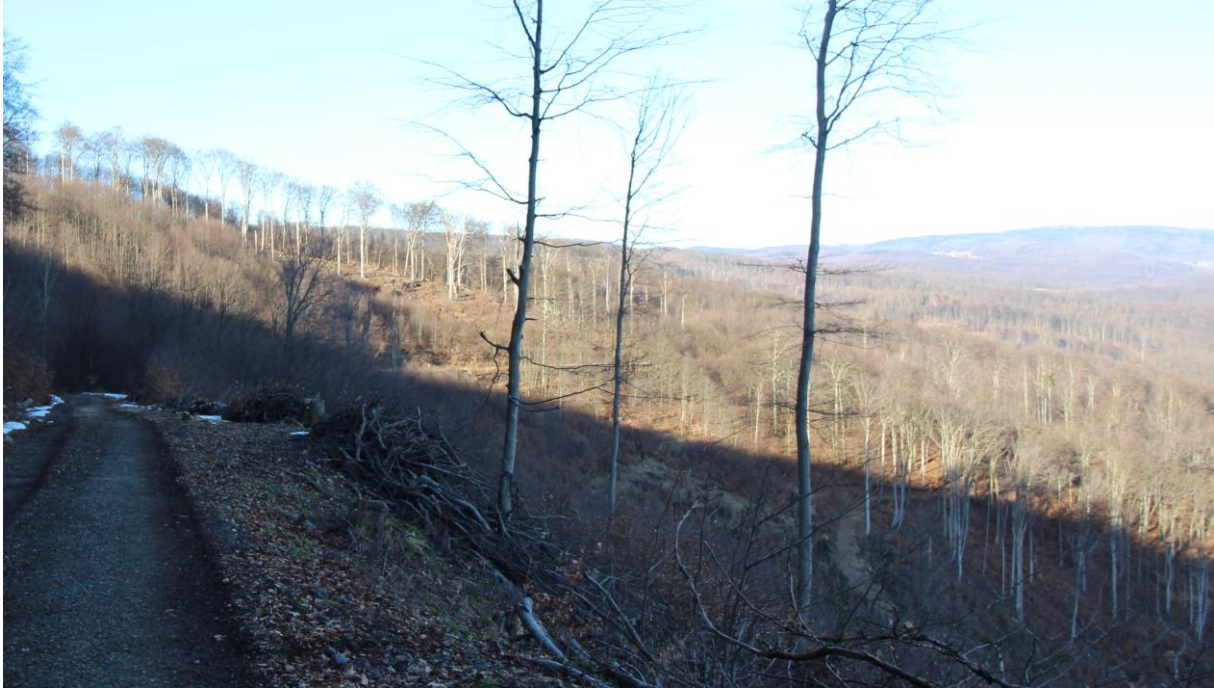
U všech holin díky otevření porostu dochází k prosychání zejména jižní hrany ponechaného porostu, který usychá a v řadě případů v rámci EVL je pak dále těžen a holina je tak stále rozšiřována. Tento postup i samotný fakt odumírání hran holin otevřením prorostu je zjevným poškozením předmětu ochrany EVL. Dochází k systematickému ničení vzrostlého, zdravého lesa, který je pak navíc dále těžen.

Prosychání okrajů holina č. 8 březen 2021:

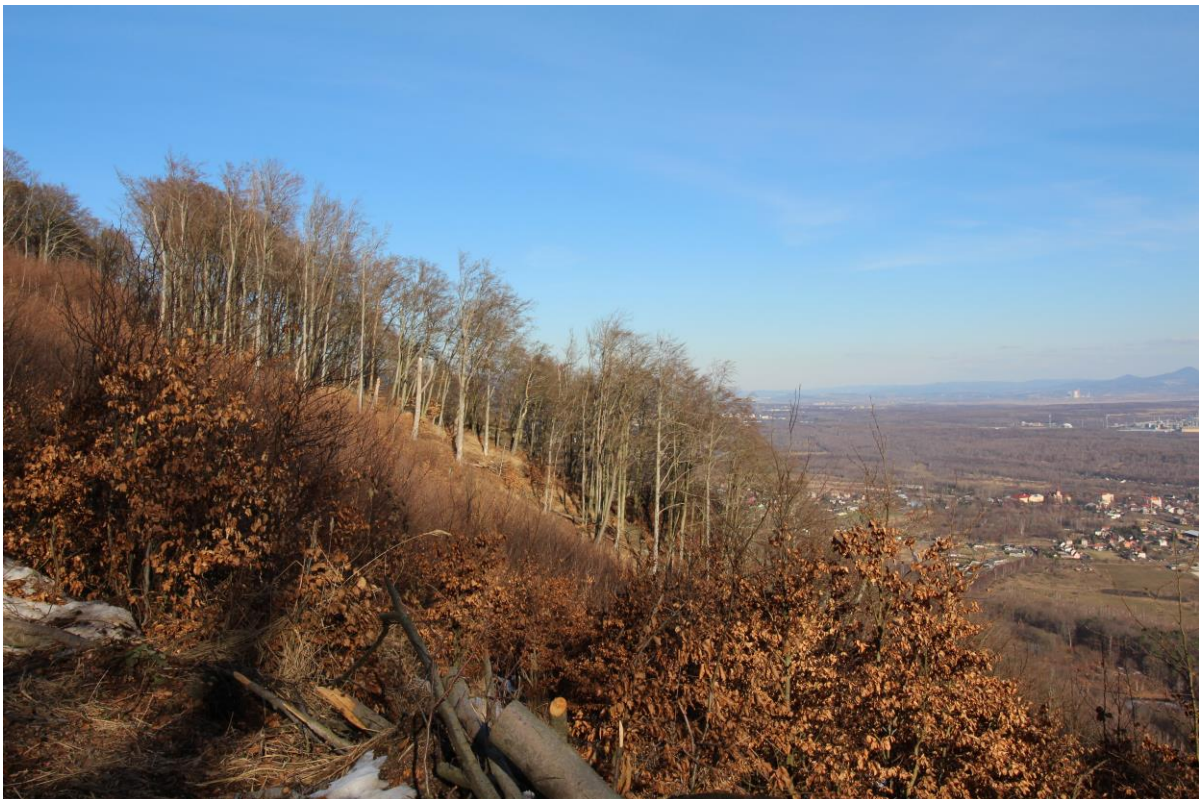
Prosychání okrajů holina č. 4 březen 2021:

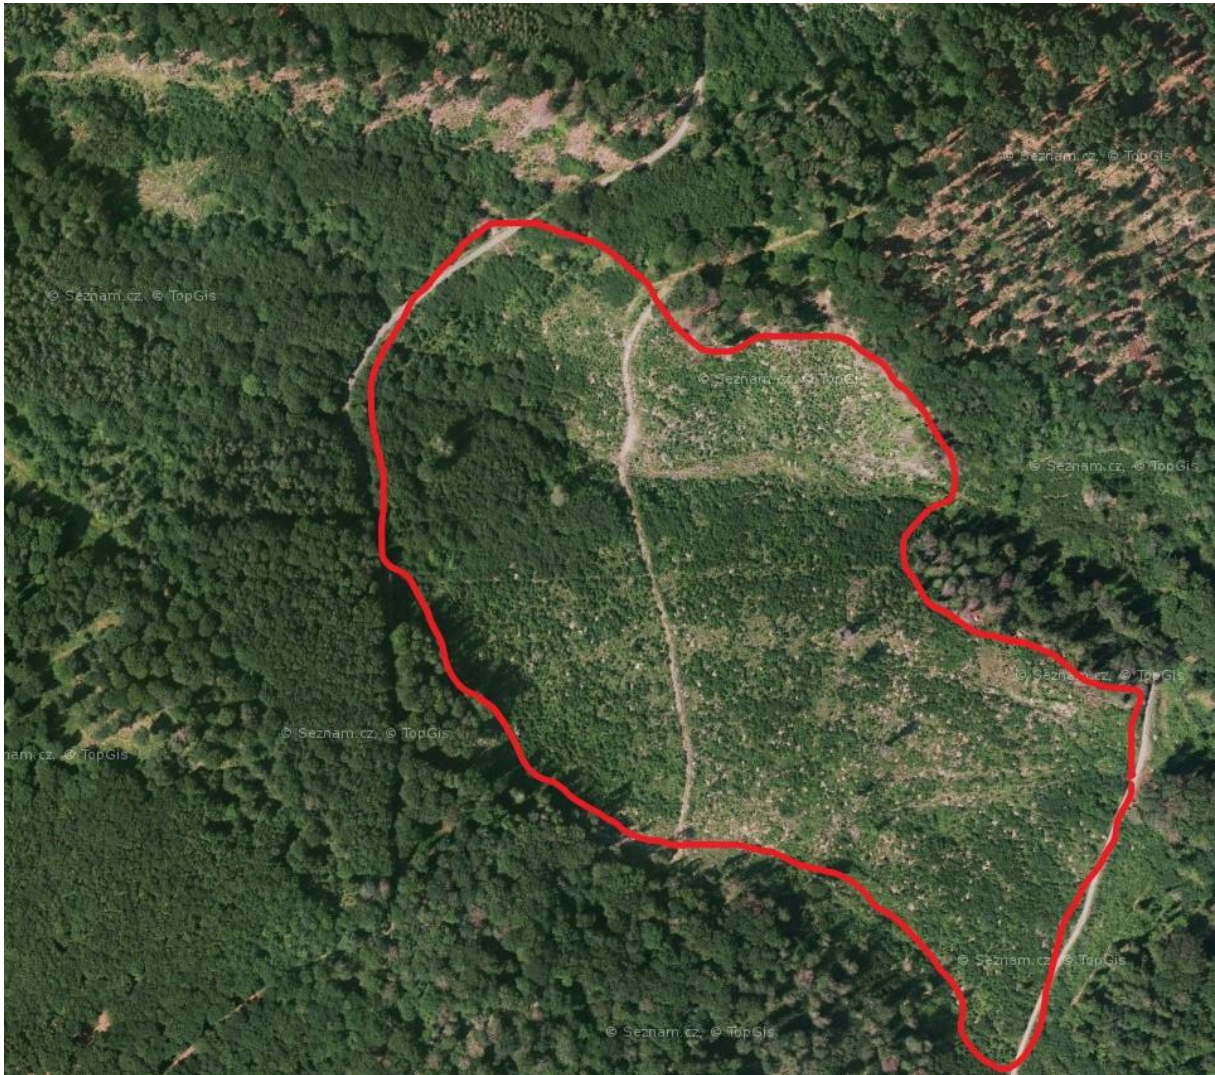
Nepůvodní výsadba různých kultivarů dřevin je rozsáhle prováděna také na holině č. 9 viz mapa:

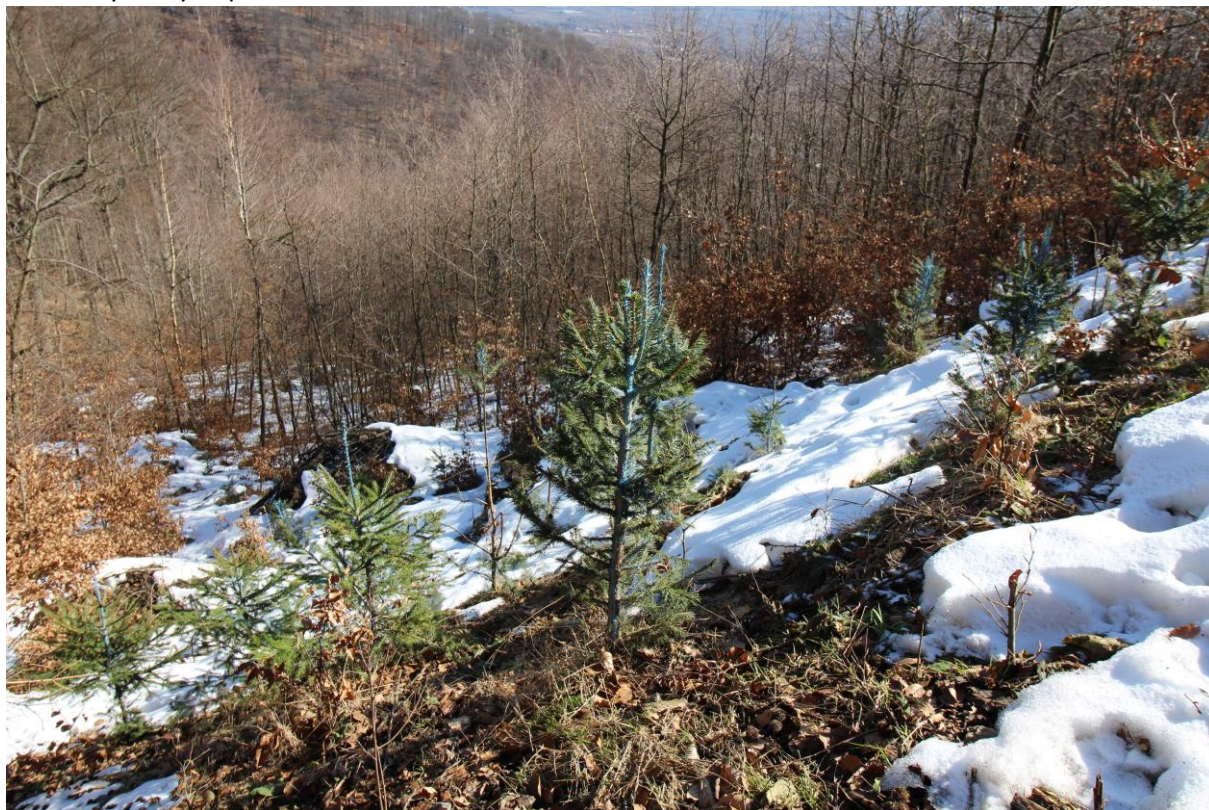
Celá lokalita této části EVL je charakteristická vnášením nepůvodních dřevin na původní místa cenných bučin. Nepůvodní dřeviny jsou zde cíleně vnášeny výsadbami na vykácené plochy holin. Jde o kultivary jedlí, smrk a další dřeviny. Obnova vykácených ploch tak nerespektuje charakter území (často jsou například smrky vysazovány na jižní svahy) a původní složení lesa s převažujícími bučinami. Postupně tak dochází k cílené přeměně původního území acidofilních bučin, chráněných jako Evropsky významná lokalita na hospodářský les s vyšším zastoupením jehličnatých dřevin.

Příklad výsadby nepůvodních druhů v EVL
