## **VOLANO “TRIVELLE”**

### **La scomparsa della piattaforma Ivana D nell’Alto Adriatico. Cedimento improvviso o calamità prevedibile?**

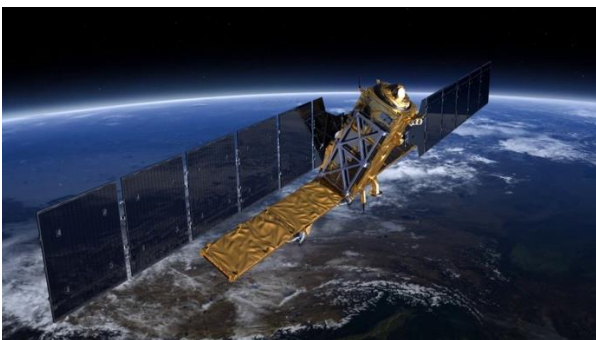
Figura 2: Immagine del satellite Sentinel-1A.

La missione Sentinel-1 è costituita da una costellazione di due satelliti, equipaggiati con sola strumentazione radar.

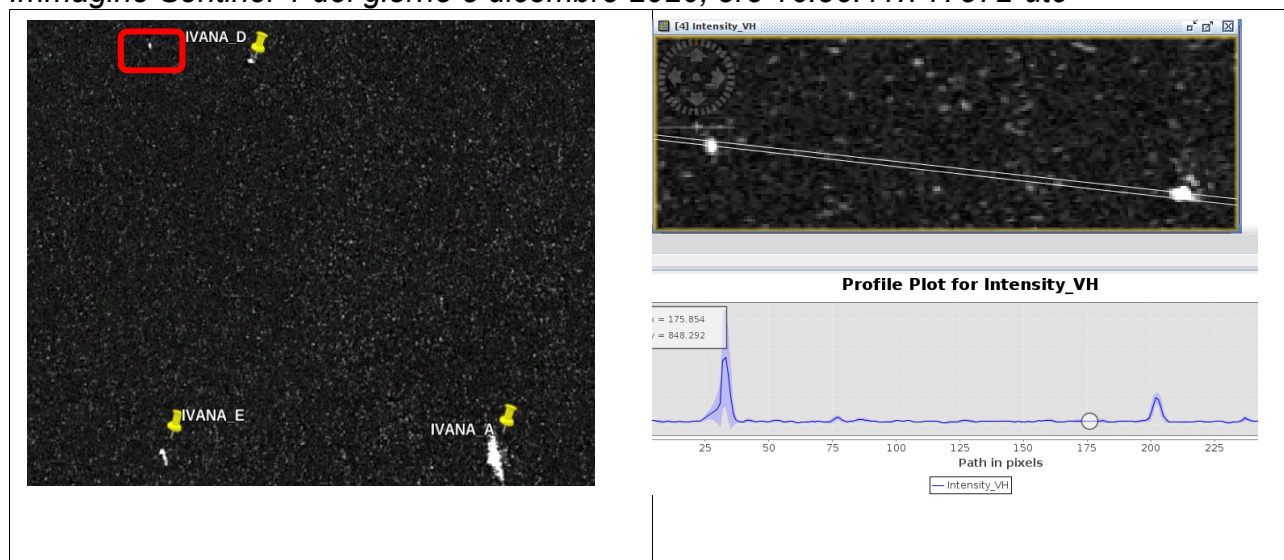
Effettivamente quel sabato, il giorno della scomparsa, un corpo continuo (probabilmente una imbarcazione), che risponde con forza al segnale SAR - come mostra il grafico della figura 5 - è presente nell'immagine ripresa dal satellite.

L'oggetto dista circa 1 chilometro dalla piattaforma IVANA D. Il netto profilo, rappresentato nel Profile Plot (che consente di rappresentare graficamente il valore del pixel - a destra, in basso, nella figura 5) ne caratterizza l'ottima risposta del segnale radar.

Figura 5: elaborazione del dato SAR relativo al giorno 20201209.

A sinistra, veduta generale: nel rettangolo rosso l'oggetto a 1 km dalla piattaforma IVANA D.

A destra, sopra: particolare dell'immagine a sinistra.

A destra, sotto: il Profilo (Profile Plot) della risposta del segnale SAR.

Al momento, sembra tuttavia improbabile che si sia trattato di una collisione. In attesa di ulteriori dettagli da parte delle autorità croate, è da registrare il fatto che una collisione tra una imbarcazione, anche di grosse dimensioni, e la "Ivana D" avrebbe verosimilmente causato danni ad entrambe.

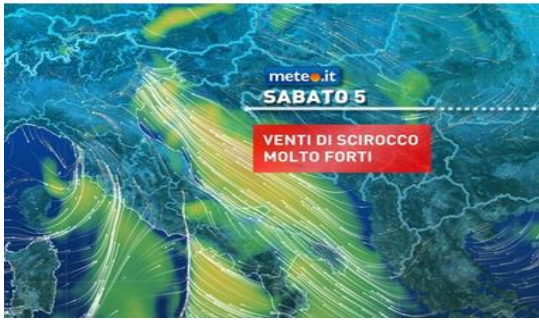
Quel giorno, le condizioni meteo erano pessime (si veda Figura 6).

Figura 6: previsioni dell'andamento della direzione dei venti il 5 dicembre 2020 (Fonte: [www.meteo.it](http://www.meteo.it))

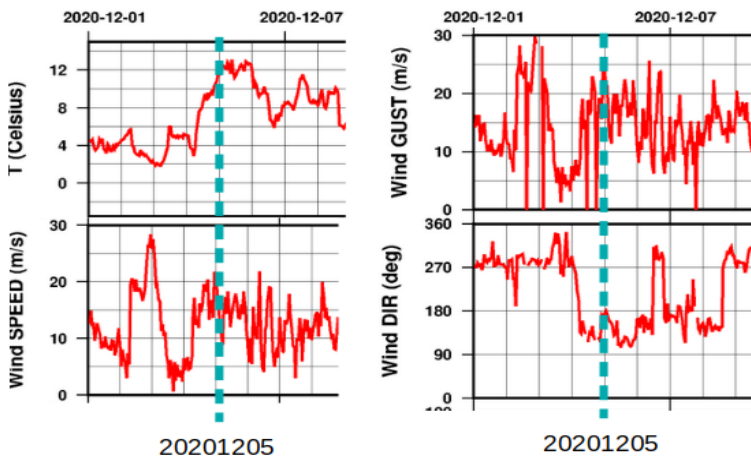
La stazione ISMAR-CNR-METEO-E1 (collocata su una boa nell'Alto Adriatico), il giorno della scomparsa della piattaforma, ha registrato una velocità del vento compresa tra 22 e 25 metri/secondo, che corrispondono a venti tra c.a. 80 e 90 km/h, con direzione prevalente da sud (c.a. 180°).

In Figura 7, il 5 dicembre 2020 corrisponde alla linea tratteggiata.

Figura 7: dati della Stazione multi-parametrica **Boa E1** (44.143258 °N – 12.571069 °E) ISMAR-CNR-METEO-E1 [http://e1.bo.ismar.cnr.it/per/e1\\_home.pl](http://e1.bo.ismar.cnr.it/per/e1_home.pl) (Fonte: Cova Contro)

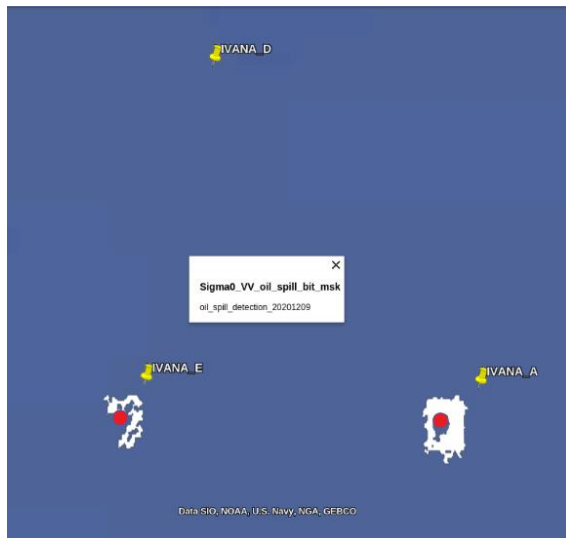
L'elaborazione del dato SAR di Sentinel-1 del 9 dicembre (primo passaggio utile dopo l'affondamento della piattaforma), evidenzia - attraverso l'impiego dell'algoritmo di analisi *Oil Spill Detection* - tracce che sembrano riferibili a un *oil spill* a sud rispetto alla posizione precedentemente occupata dalla "Ivana D". Le tracce sembrano piuttosto vicine alle piattaforme "Ivana E" e "Ivana A".

Figura 9: elaborazione di Cova Contro del dato SAR relativo al giorno 20201209 – aree colore bianco - presenza di Oil Spill – cerchi rossi, posizione delle piattaforme.

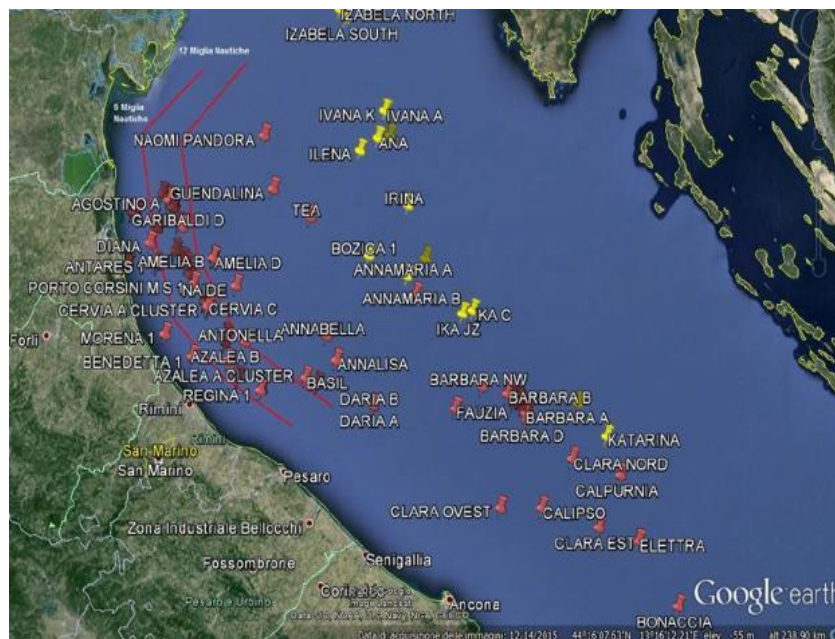
Nella figura 12, di seguito, viene mostrata la localizzazione delle piattaforme petrolifere nel mar Adriatico. In rosso sono le 98 piattaforme italiane, in giallo le 17 piattaforme croate.

Figura 12: localizzazione delle piattaforme offshore italiane (in rosso) e croate (in giallo) nel Mar Adriatico. Fonte: <http://www.piazzadellafiera.it/foto/tradizionali/piattaforme.html>
