สารตะกั่วช่วยคลิตี้

ผลวิเคราะห์ตัวอย่างน้ำและตะกอนดินลุ่มน้ำห้วยคลิตี้ พ.ศ. 2555
14 ปี คลิตี้รอกอย...ถึงเวลารัฐต้องแก้ไขจัดการ

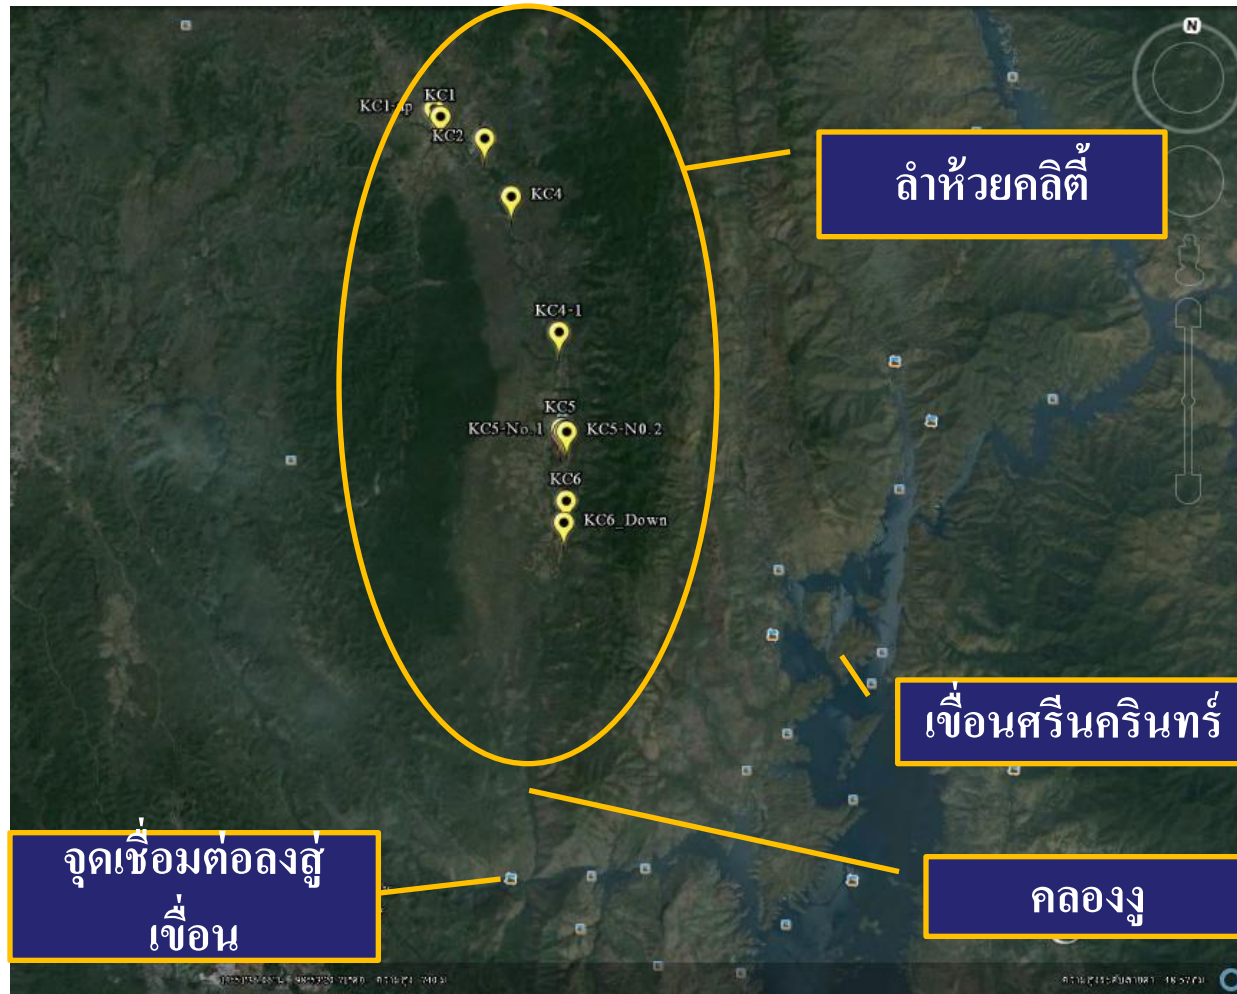
ลำห้วยคลิตี้

- เป็นลำห้วยขนาดใหญ่ยาวประมาณ 19 กิโลเมตร
- มีจุดกำเนิดต้นน้ำมาจากผืนป่าทุ่งใหญ่นเรศวร
- ลำห้วยผ่านไหลผ่านหล່อเลี้ยง 2 ชุมชนคือ หมู่บ้านคลิตี้บนและ หมู่คลิตี้ล่าง
- มีประชากรประมาณ 300 คน และ 200 คนตามลำดับ
- ลำห้วยคลิตี้สิ้นสุดโดยไปบรรจบกับลำคลองงู และไหลลงสู่เขื่อนศรีนครินทร์

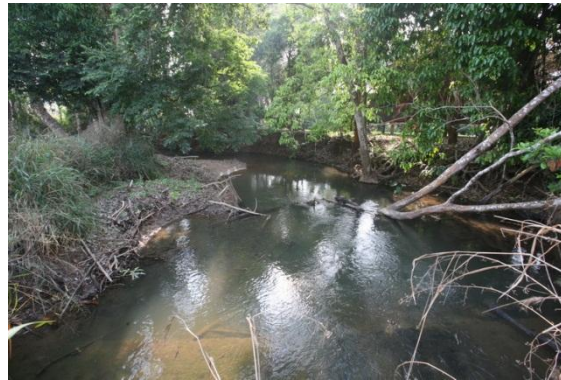
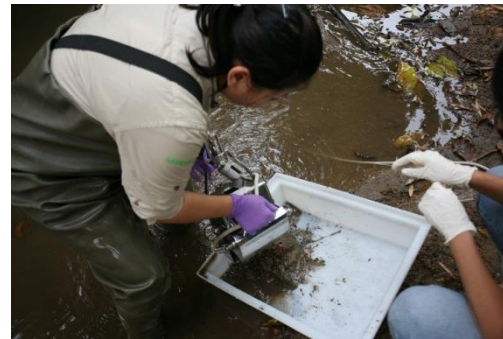
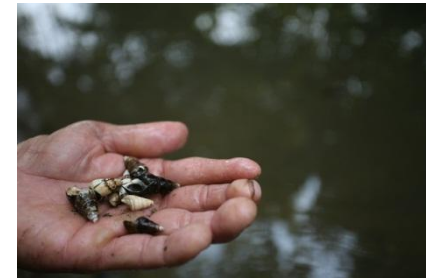
จุด KC1

ต้นน้ำเหนือบริเวณ โรงแต่งแร่ 2 ก.ม.(KC1-up) น้ำมีลักษณะใสและนิ่งเนื่องจาก เป็นบริเวณที่มีลักษณะเป็นคูกิ่งน้ำ ตะกอนทับถมใต้ท้องน้ำมีลักษณะเป็นทรายและ ใบบัว พบหอยน้ำจืดขนาดเต็กริมตลิ่งและใต้ท้องน้ำ

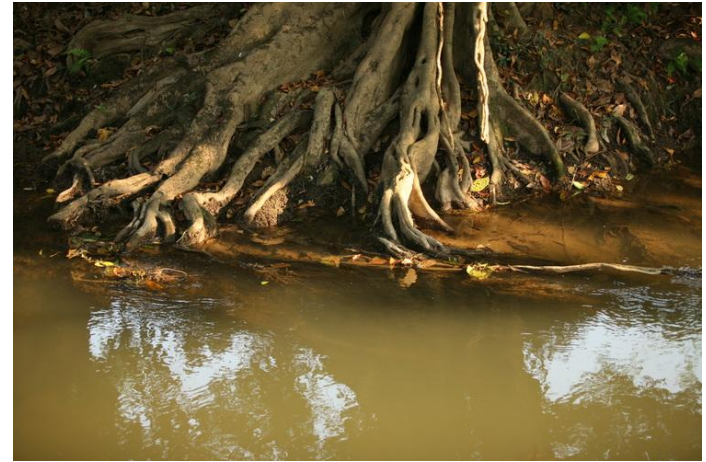
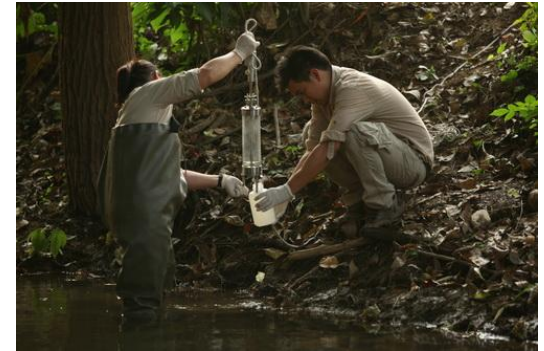
จุด KC1_บน

ต้นน้ำเหนือบริเวณโรงเต่งแร่ 1.5 ก.ม.(KC1) น้ำมีลักษณะขุ่นและนิ่ง ตะกอนทับถมใต้ท้องน้ำมีลักษณะเป็นทรายปนดินและหินเล็กน้อย

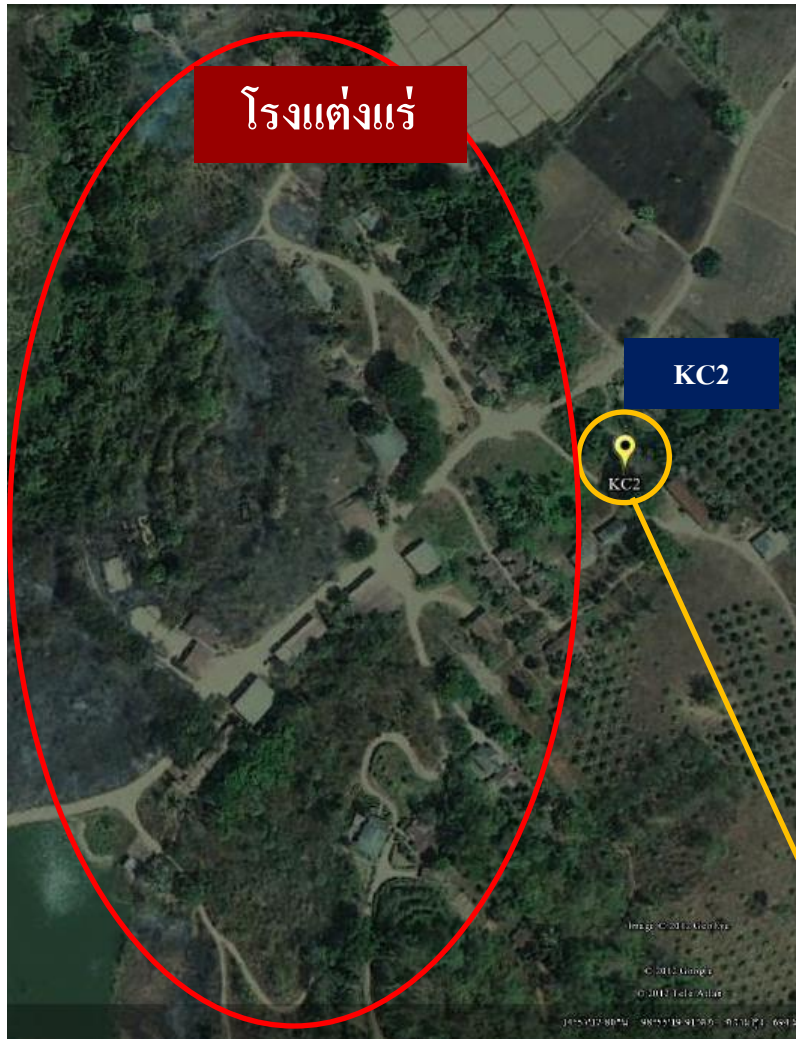
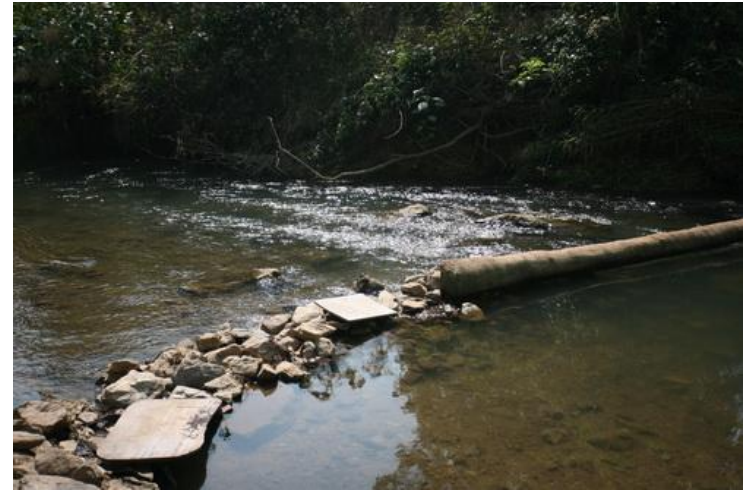
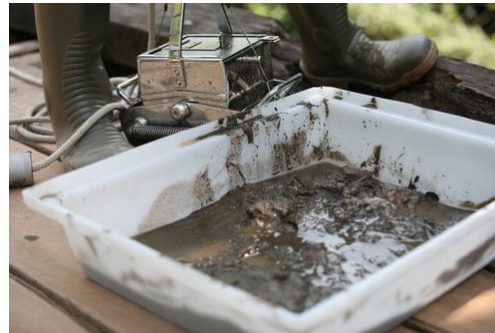
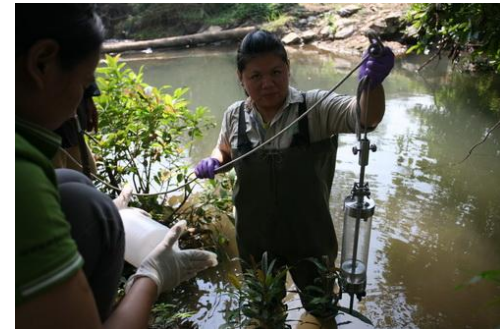
จุด KC2

จุดเก็บน้ำและตะกอนดินห่างจากโรงเต่งแร่ 500 ม.(KC2) น้ำมีลักษณะใสและนิ่ง ตะกอนที่พบมีได้ทั้งน้ำมีลักษณะเป็นทรายปนดินและหินเล็กน้อย

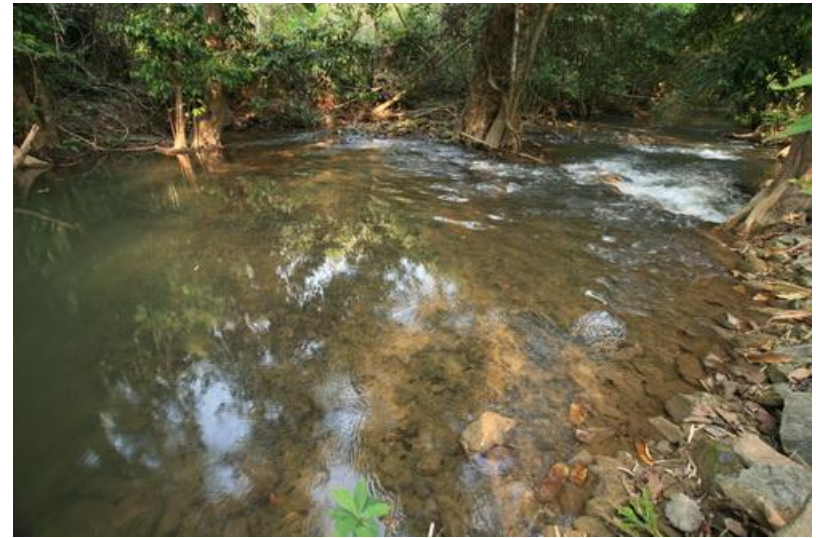
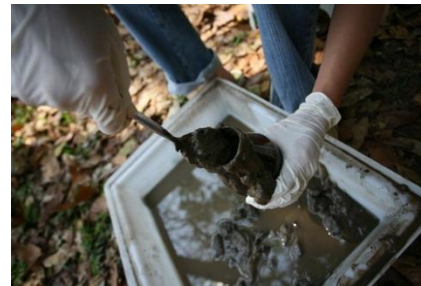
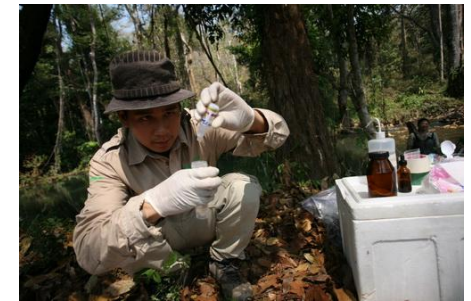
จุด KC4

ฝายหินทิ้งโรงแต่งแร่ 2 ก.ม.(KC4) น้ำมีลักษณะใส มีกระแสน้ำแรงหน้าฝายหินและนึ่งบริเวณหลังฝาย เก็บตัวอย่างหน้าฝาย ลักษณะตะกอนทับถมใต้ท้องน้ำมีลักษณะเป็นทรายปนดินและหิน

- ผลศึกษาชี้ว่า ได้มีการกระจายตัวลงมาของสารตะกั่วมากกว่าเดิม และพบสารตะกั่วในตะกอนดิน บริเวณหน้าและหลังฝายหินทิ้งในปริมาณใกล้เคียงกัน จึงแสดงถึงความล้มเหลวของการใช้ฝายหินทิ้งที่ทางคพ. ทำไว้เพื่อดักตะกอนและชะลอไม่ให้เกิดการกระจายตัว วิธีการทำฝายหินจึงอาจไม่เพียงพอในการแก้ปัญหา
- หากมีเหตุการณ์ใดที่ทำให้เกิดการฟุ้งขึ้นของตะกอน เช่น ฝนตก น้ำไหลเชี่ยว กวนน้ำ และอื่นๆ นั้น สารตะกั่วก็สามารถที่จะกลับขึ้นมาปนเปื้อนสู่แหล่งน้ำได้ ดังนั้นระบบนิเวศ และห่วงโซ่อาหาร ยังคงต้องตกอยู่ในความเสี่ยงปนเปื้อนสารตะกั่ว ชุมชนยังคงไม่ได้รับความปลอดภัยจากสารพิษและไม่สามารถใช้ประโยชน์ในการใช้น้ำและจับสัตว์น้ำในลำห้วยได้ดังเดิม
- บริเวณหมู่บ้านคลิตี้ล่างบางส่วนเคยถูกน้ำท่วมในฤดูฝน โดยเป็นน้ำจากลำห้วยที่เอ่อล้นและพัดดินตะกอนใต้น้ำไหลทะลักมาท่วมขังบริเวณหน้าโรงเรียน ผลผลวิเคราะห์ตัวอย่างดินจากบริเวณโรงเรียนพบการปนเปื้อนในระดับสูง ซึ่งต่างจากดินบริเวณที่ไม่มีน้ำท่วมถึงซึ่งไม่มีการปนเปื้อน

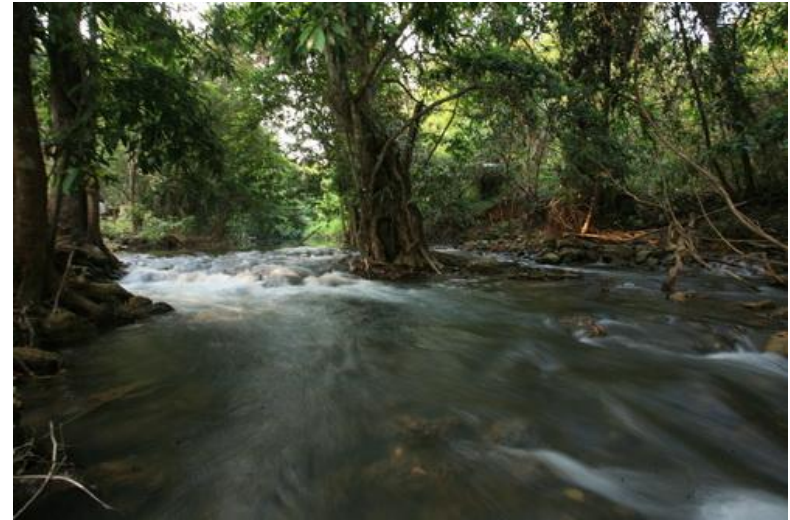
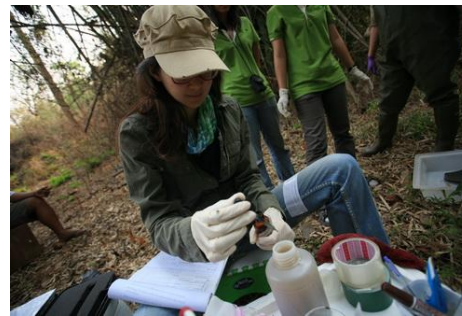
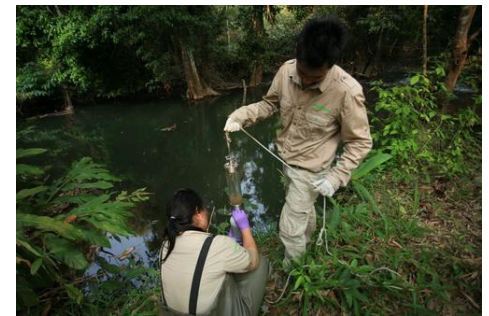
จุด KC4-1

ฝายหินทิ้งโรงเต่งแร่ 6 ก.ม.(KC4-1) น้ำมีลักษณะใสและมี
กระแสน้ำแรง ตะกอนทับถมใต้ท้องน้ำมีลักษณะเป็นทรายปนดิน
และหิน

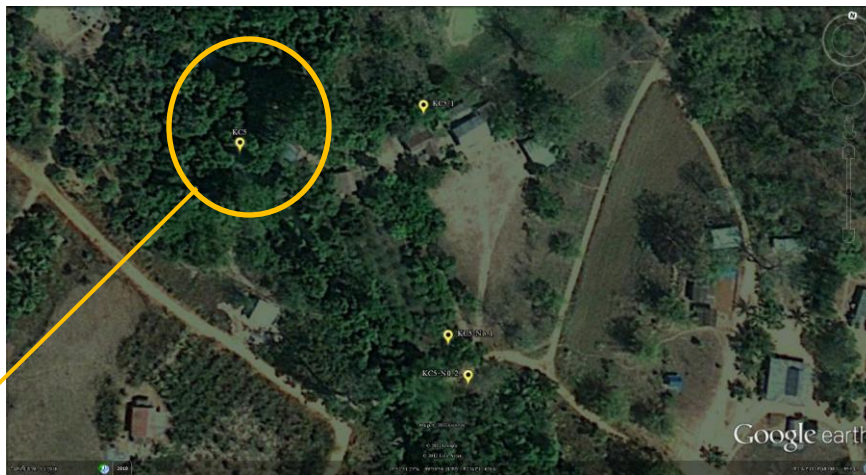
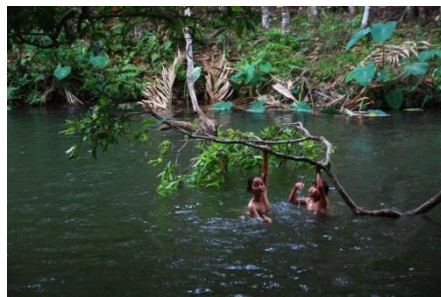
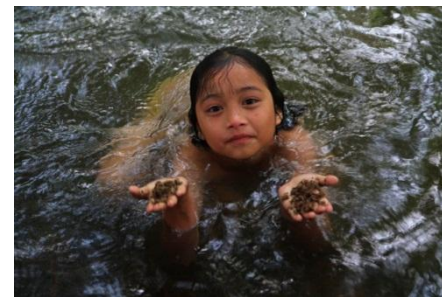
จุด KC5

น้ำตกชิดาดอย ห่างจากโรงแต่งแร่ 9 ก.ม.(KC5) น้ำมีลักษณะใส
ตะกอนทับถมใต้ท้องน้ำมีลักษณะเป็นทรายปนดินและใบไม้

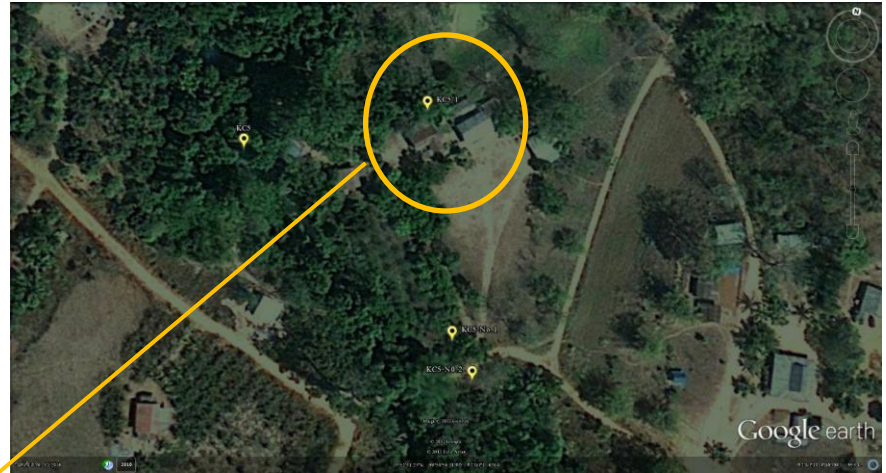
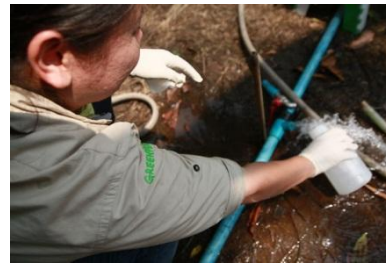
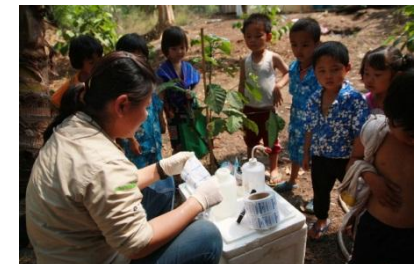
จุด KC5-1

น้ำประปาภูเขา(KC5-1) สุ่มตรวจจากท่อส่งน้ำในศูนย์การเรียนรู้หมู่บ้านคลิตี้ล่าง พื้นที่ น้ำมีลักษณะใสสะอาดไม่มีตะกอน แหล่งของน้ำประปามาจากน้ำซับจากช่องเขาบริเวณวัดในหมู่บ้านและต่งน้ำมายังบ้านของคนชุมชนบ้านคลิตี้ล่างบางครัวเรือน ศูนย์การเรียนรู้และศูนย์เด็กเล็กเท่านั้นเนื่องจากมีปัจจัยจำกัดในเรื่องความแรงของน้ำและความสูงของพื้นที่

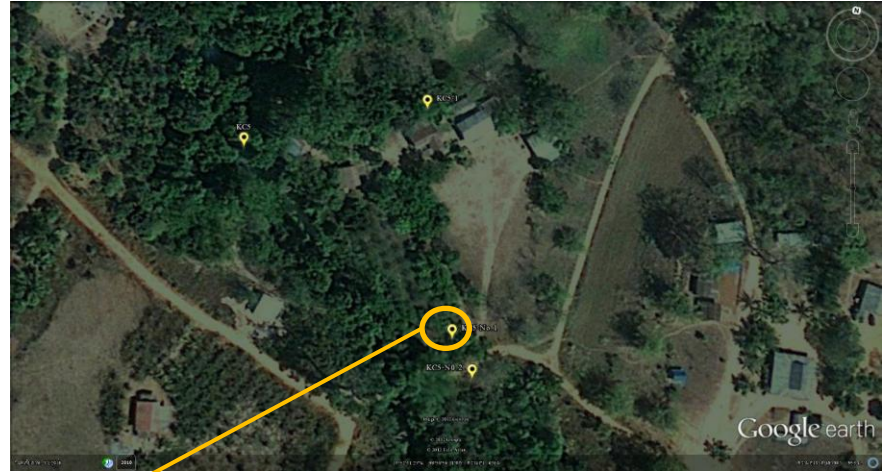
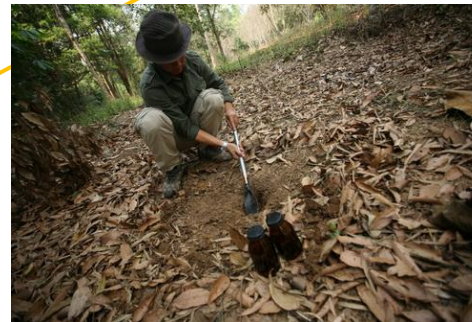
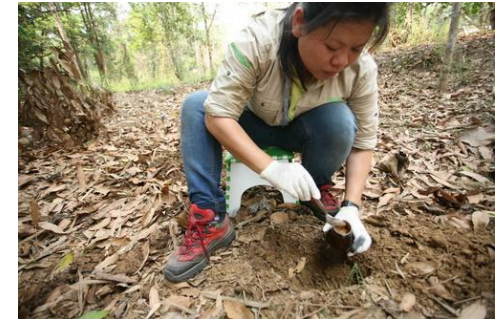
จุด KC5_S1 (ดิน)

ตัวอย่างดินบริเวณน้ำท่วมถึง ห่างจากโรงเต่งแร่ 9 ก.ม.(KC5_S1)
ดินเหนียวปนดินร่วนมีลักษณะแข็งสีดำปนน้ำตาล ปนหินเล็กน้อย
ฤดูฝนน้ำจากห้วยคลิตี้ท่วมขังและมีการสะสมของตะกั่วในดินสูง

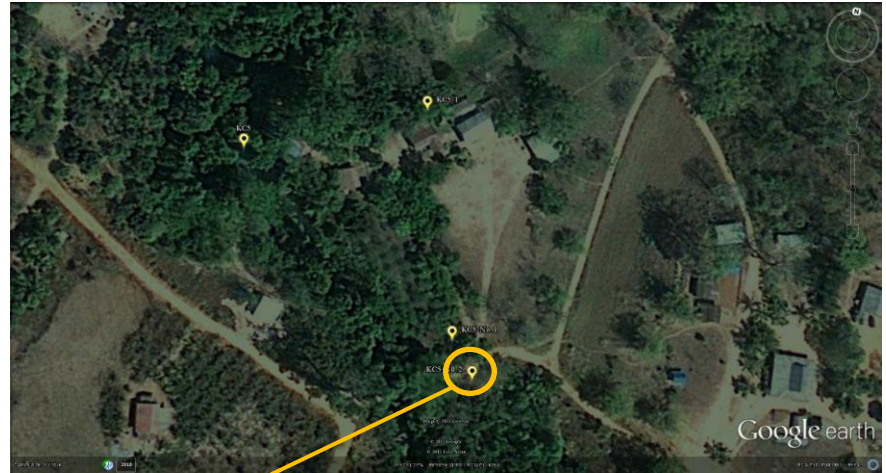
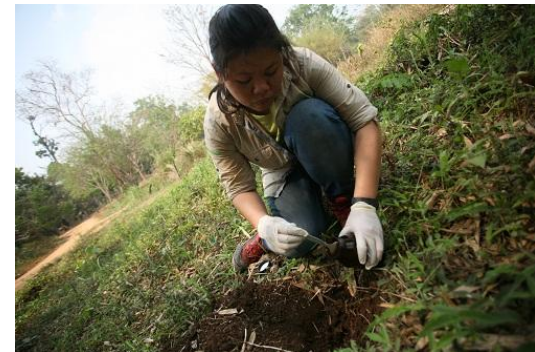
จุด KC5_S2 (ดิน)

ตัวอย่างดินบริเวณน้ำท่วมถึง ห่างจากโรงแต่งแร่ 9 ก.ม.(KC5_S2) ดินเหนียวปนดินร่วนมีลักษณะแข็งสีดำปนน้ำตาล ห่างจากจุดน้ำท่วมถึงประมาณ 70 เมตร สูงกว่าระดับน้ำท่วมถึง

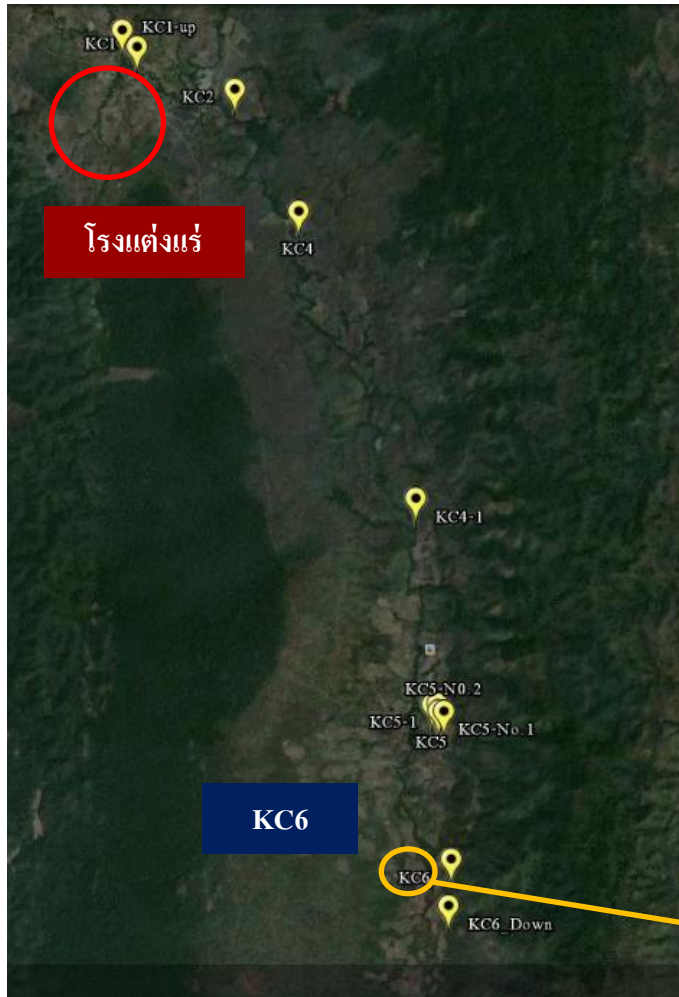
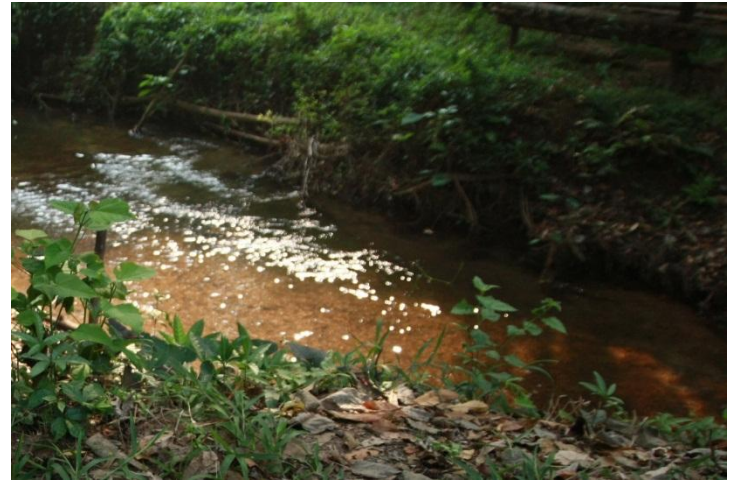
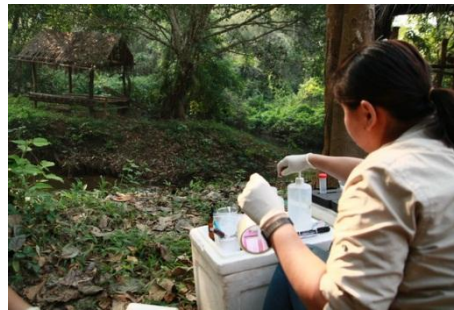
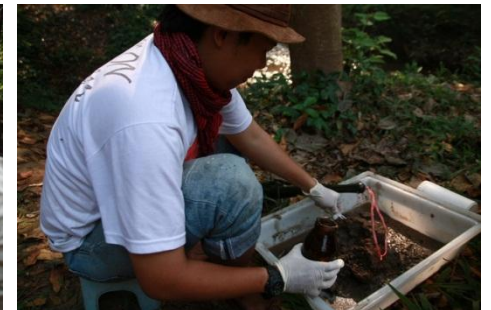
จุด KC6

ห้วยคลิตี้ห่างจากโรงแต่งแร่ประมาณ 11 ก.ม. น้ำมีลักษณะใสและนิ่ง ตะกอนดินมีลักษณะเป็นดินและหินปนทราย

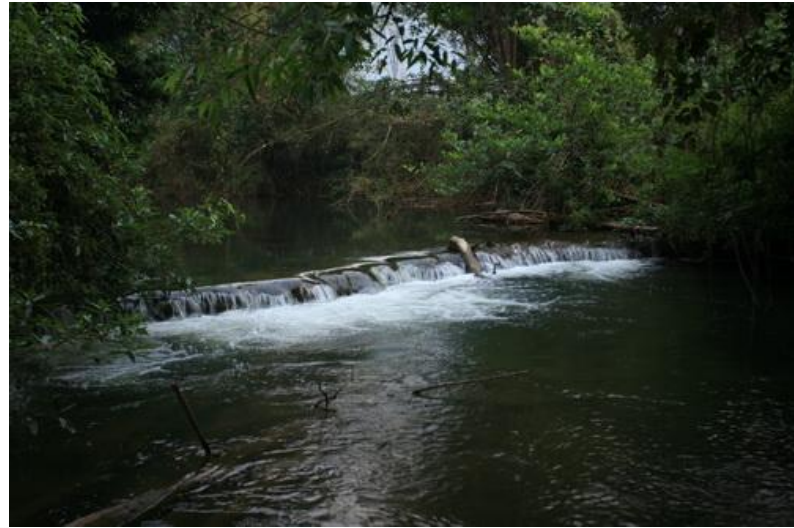
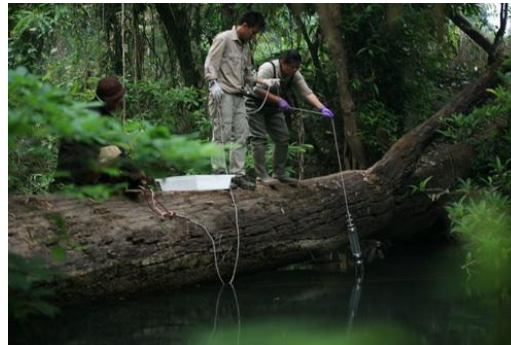
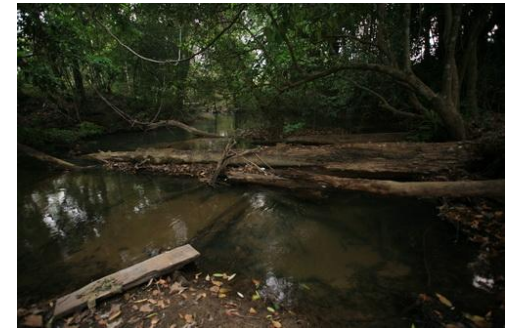
จุด KC6_down

ห้วยคลิตี้ห่างจาก โรงเต่งแร่ประมาณ 11.5 ก.ม. น้ำมีลักษณะใสและนิ่ง
ตะกอนดินมีลักษณะเป็นดินและทราย

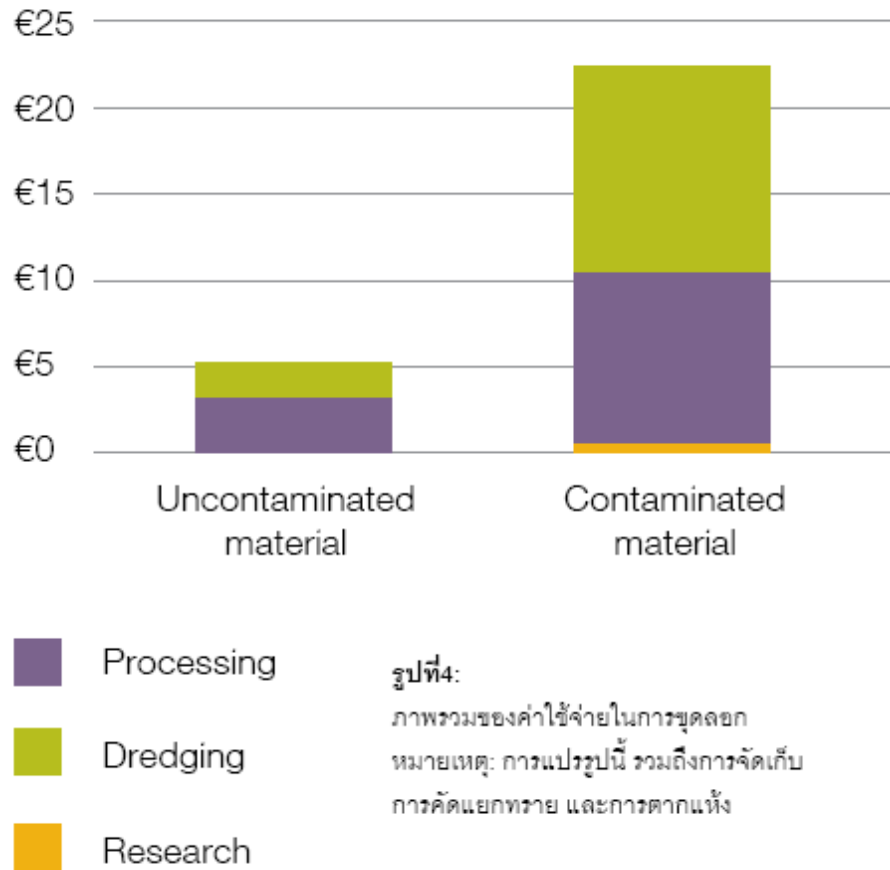
ภาระทางการเงินในการจัดการกับตะกอนดินปนเปื้อน

(ยูโรต่อตะกอน 1 ลูกบาศก์เมตร)

จากการประเมิน ในระหว่างปี
พ.ศ.2530 - 2552 ประเทศ
เนเธอร์แลนด์มีการขุดลอกตะกอน
ปนเปื้อนเฉลี่ยประมาณ 6.8 ล้าน
ลูกบาศก์เมตรต่อปี โดยมีปริมาณ
ทั้งหมดราว 160-165 ล้านลูกบาศก์
เมตร

- การตากแห้งและจัดเก็บตะกอนปนเปื้อนในสถานที่จัดเก็บที่เตรียมไว้และการคัดแยกทรายเป็นทางเลือกแก้ไขปัญหาที่เหมาะสมที่สุด
- วิธีการอื่นซึ่งมีกระบวนการซับซ้อน เช่น การใช้อุณหภูมิความร้อนและสารเคมีก่อให้เกิดค่าใช้จ่ายที่สูงเกินไป
- การปล่อยตะกอนดินปนเปื้อนให้อยู่ที่เดิมโดยที่ไม่จัดการอะไร จะยิ่งก่อให้เกิดความเสียหายต่อเศรษฐกิจมากกว่า โดยส่งผลกระทบต่อธุรกิจการเดินเรือขนส่ง การจัดการทรัพยากรน้ำและระบบนิเวศวิทยา และยังมีผลต่อการประมง มูลค่าที่ดินสำหรับการก่อสร้าง และธุรกิจท่องเที่ยวอีกเช่นกัน
