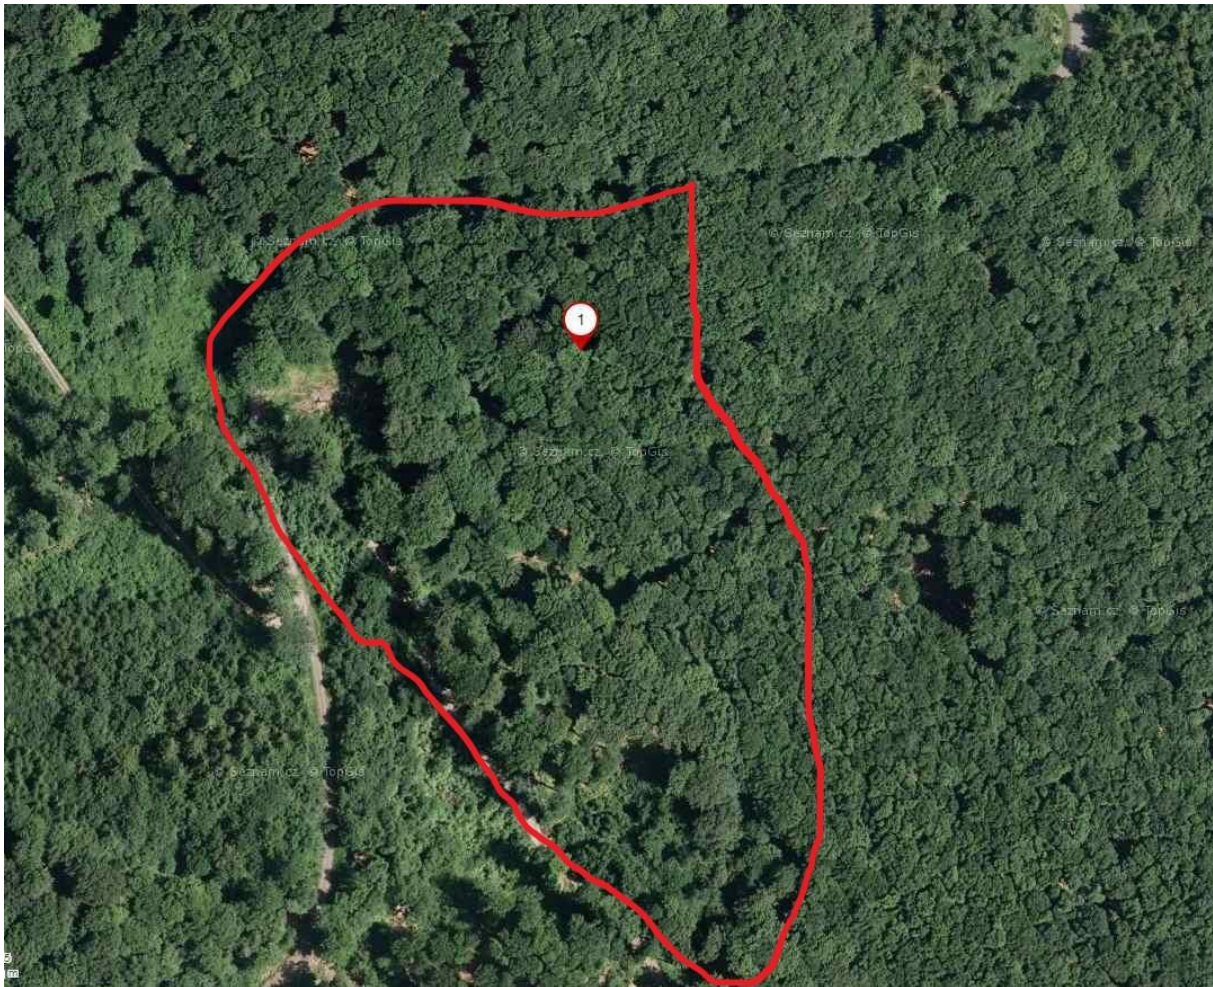
Letecká mapa 2014:

Holina vytvořena a zásadně rozšířena na podzim 2020 a v zimě 2021. V horní části holiny je patrné též zničení půdy s rozježděným potokem v důsledku kácení a odvážení dřeva. Je patrné, že těžba dřeva zde má zásadní vliv na změnu vodního režimu na místě a bude tak pravděpodobně docházet k dalšímu prosychání ponechaného porostu a jeho další degradaci.

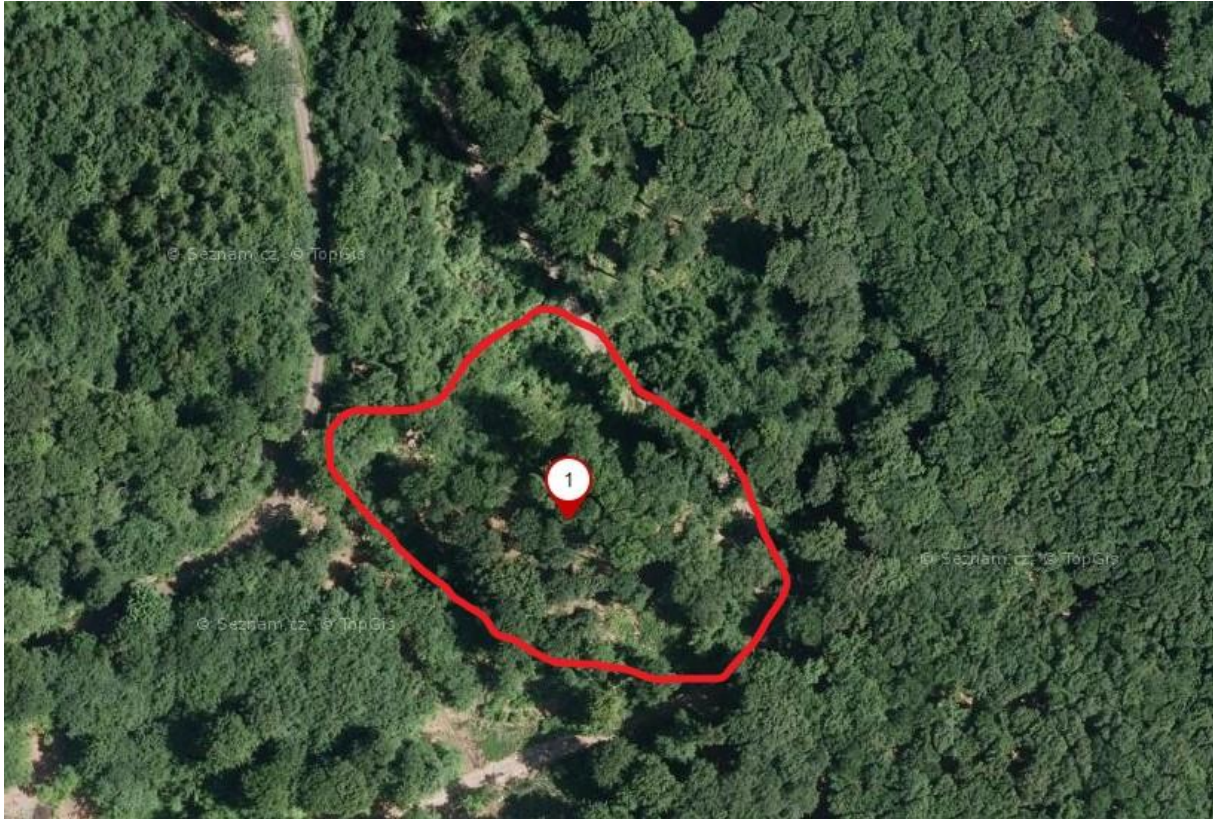
Letecká mapa 2014:

Holina nově založená na podzim 2020/zima2021
